福島第一原子力発電所現地確認報告書

- 1 確認日
令和5年1月30日（月）
- 2 確認箇所
絶縁油タンクエリア（Dタンクエリア西側、正門東側）
- 3 確認項目
絶縁油タンクエリアにおける絶縁油タンク下部からの油の漏えい
- 4 確認結果の概要

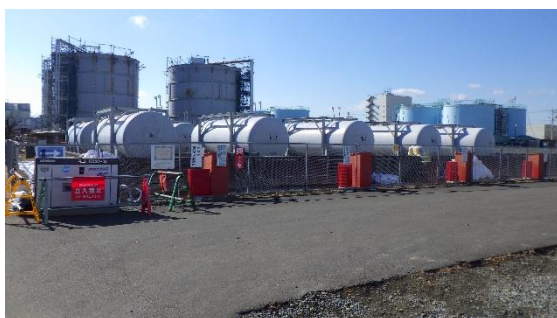
- ・絶縁油タンクエリア（Dタンクエリア西側）では、漏えいした油の回収は既に完了していた。なお、確認した範囲において堰外への油の漏えいは確認されなかった。（写真1）
- ・油が漏えいした油面計の元弁フランジ部は漏えいが発生したタンク及びその他のタンクについても保温材等で養生されていた。（写真2）
- ・同様の絶縁油タンクが設置されている絶縁油タンクエリア（正門東側）においては、油面計の元弁部周囲にビニール養生が行われていた。なお、確認した範囲においては油の漏えいは確認されなかった。（写真3）
- ・東京電力によると、油が漏えいした原因は、タンク内に溜まった結露水が油面計内に溜まり、凍結によって配管フランジパッキンが破損した影響と推察しているとのことであった。なお、漏えいした油の回収は1月28日に完了しており、今後、準備ができ次第、堰内の清掃を実施するとのことであった。

(写真1-1)
絶縁油タンクエリア (Dタンク
エリア西側) の概観
(北東側から撮影)

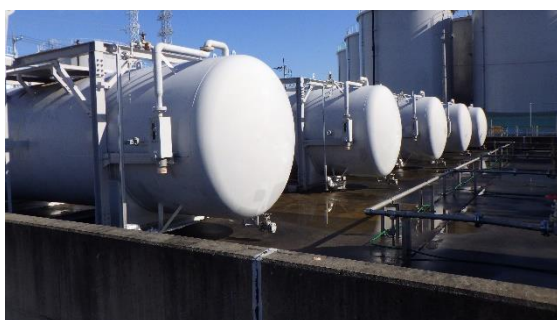
(写真1-2)
絶縁油タンクエリア (Dタンク
エリア西側) の堰内の状況
(西側から撮影)

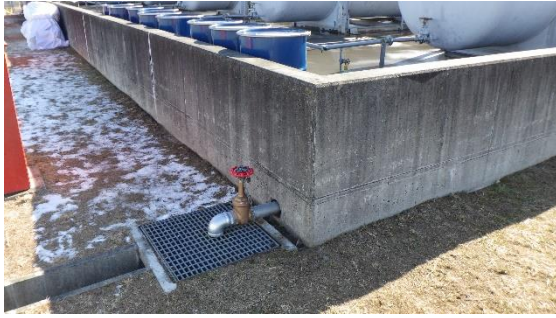
(写真1-3)
絶縁油タンクエリア（Dタンク
エリア西側）の堰外の状況

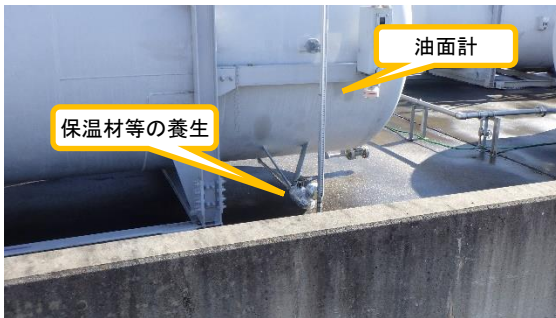
令和5年1月27日午前9時38分、構内の絶縁油タンクエリア（Dタンクエリア西側）に設置されている電気絶縁油タンク油面計の元弁フランジ部からポリ塩化ビフェニル（PCB）^{※1}を含む絶縁油が堰内に漏えいしていることが発見されたことから、漏えいした油の回収状況等を確認するとともに、構内正門東側に設置されている同様の絶縁油タンクエリアの状況も確認した。

(写真2)
油が漏洩したNo. 4絶縁油タンクの
油面計の元弁フランジ部の状況

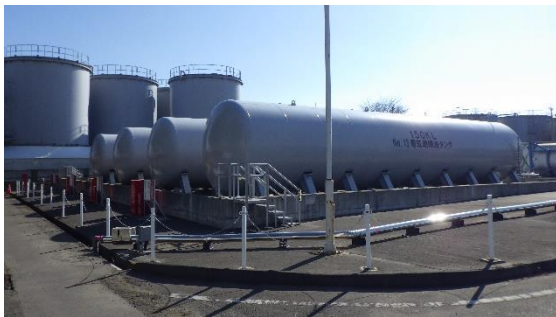
(写真3-1)
絶縁油タンクエリア（正門東側）の
の概観
（北西側から撮影）

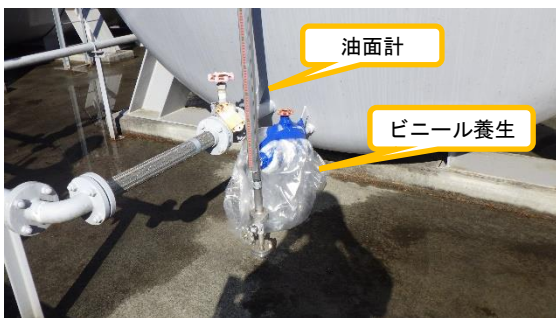
(写真3-2)
絶縁油タンクエリア（正門東側）に
設置されている絶縁油タンク油面計
の元弁部周囲の養生の状況
