福島第一原子力発電所現地確認報告書

令和5年2月9日（木）

- ・ K排水路
- ・ 絶縁油タンクエリア（Dタンクエリア西側）

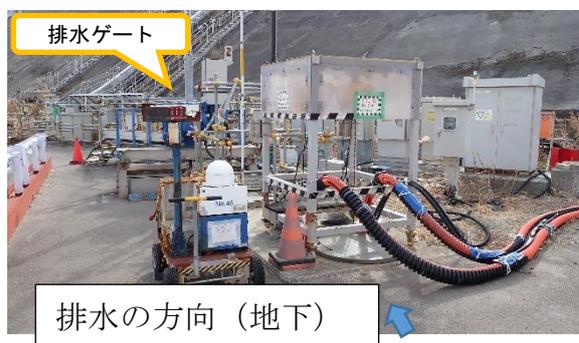
(写真1)
K排水路P S F モニタ周辺の状況（P S F モニタは地下排水路に設置されている）

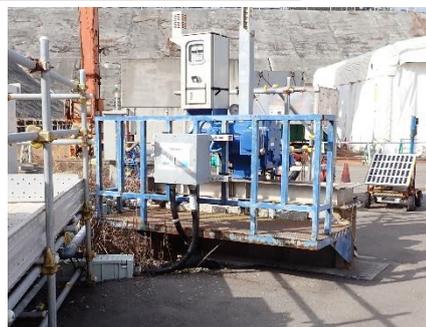
(写真2)
排水路ゲート（東側から撮影）

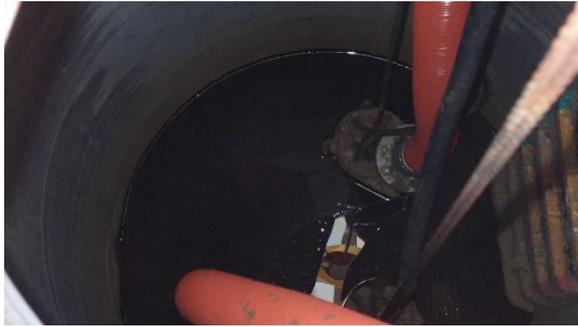
(写真 3 - 1)
ポンプの状況

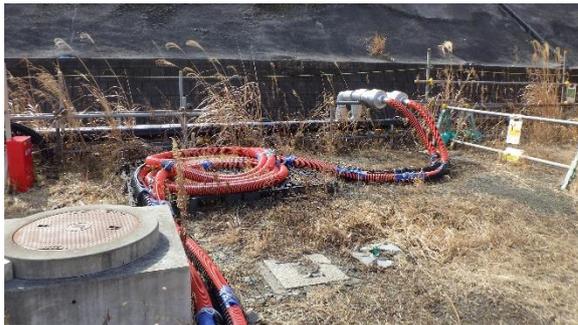
(写真 3 - 2)
移送ホースの状況

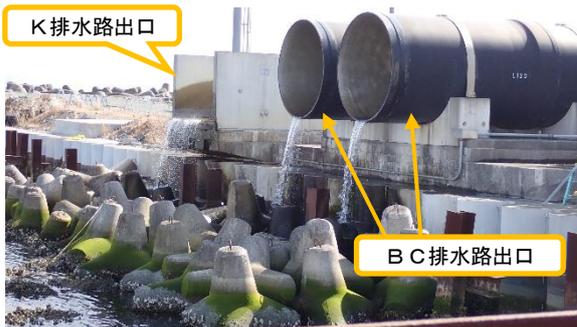
(写真 4)
K排水路およびB C排水路の出口の状況

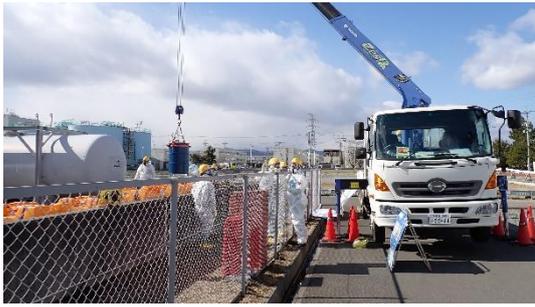
絶縁油タンクエリアでは、1月27日に低濃度PCB^{※2}を含む絶縁油がタンクから堰内に漏えいしていることが発見され、東京電力は油の回収を実施した。その後のタンクエリアにおける対応状況を確認した。(図1)
(前回確認：令和5年1月30日)

(写真5)
回収した油が含まれるドラム缶の
トラックへの積載状況

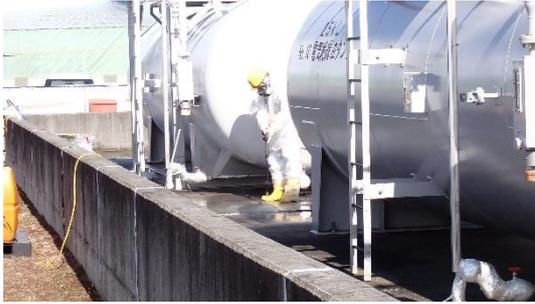
(写真6-1)
高圧洗浄機を使った洗浄作業の状
況

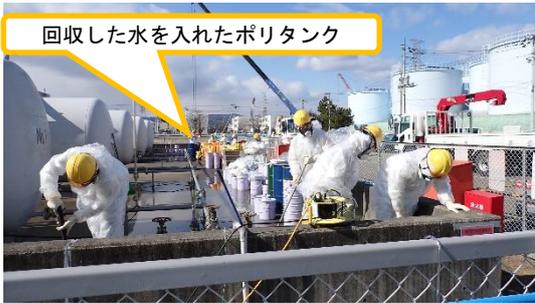
(写真6-2)
洗浄作業の状況
