## 福島第一原子力発電所現地確認報告書

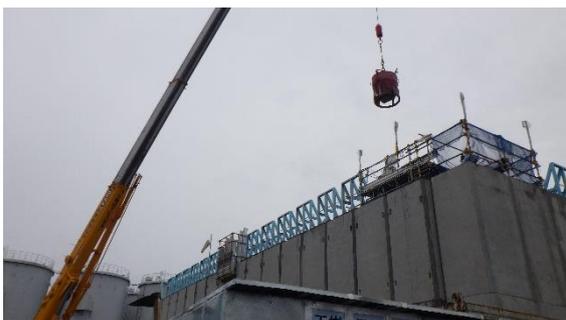
(写真1)  
土砂運搬の状況

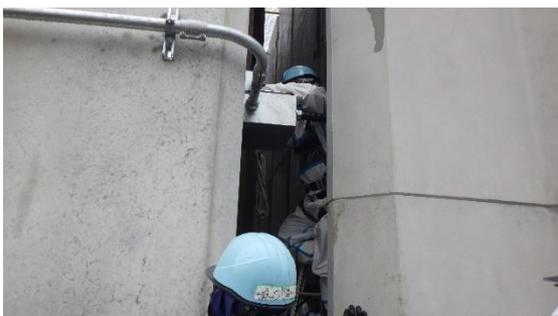
(写真2-1)  
配線敷設作業の状況

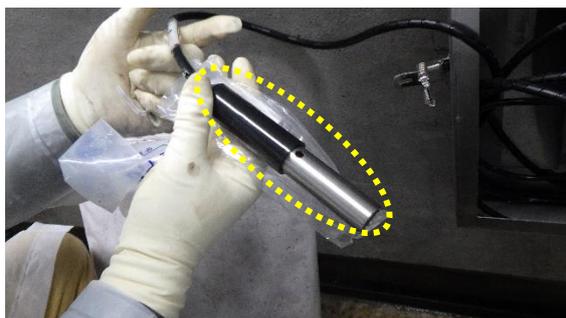
(写真2-2)  
漏えい検出器の状況

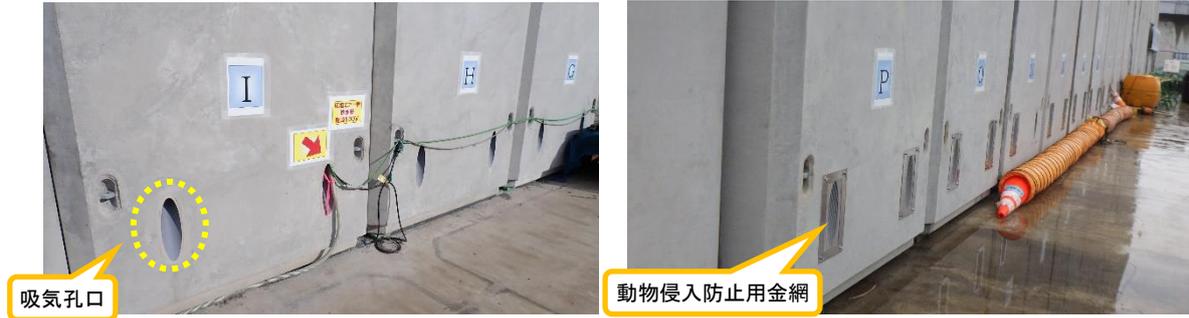
(写真3-1)  
吸気孔口の状況  
(令和5年1月10日撮影)

(写真3-2)  
吸気孔口の状況  
(令和5年2月13日撮影)
