福島第一原子力発電所現地確認報告書

令和5年2月15日（水）

第二土捨て場（使用禁止車両保管場所）

使用禁止車両の抜油固化施設の状況

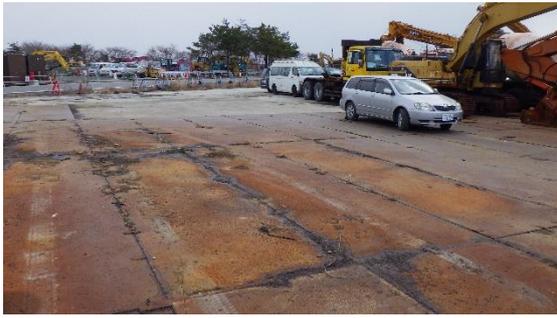
- ・第二土捨て場北東部の燃料油を抜油、固化する作業エリア設置予定箇所において、保管していた重機や車両が移動され、エリアが確保されていた。（写真1）
- ・第二土捨て場に保管されている重機の油圧シリンダー部や油圧ブレーキホース等に油漏えい防止のための養生が施されていた。（写真2）
- ・第二土捨て場南西部に重機が集められ、その一部がYゾーンに設定されていた。（写真3）
- ・目視確認の範囲では、車両から油が滴下する状況はなかった。

(写真1)
エリアの概観（北西側から撮影）

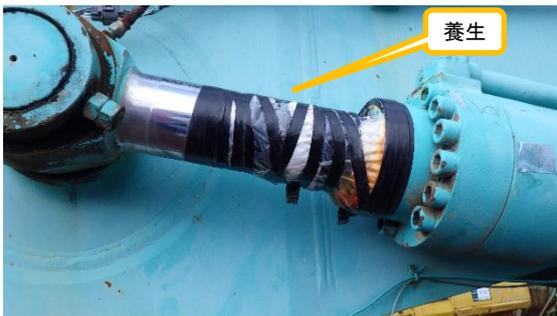
(写真2-1)
重機の養生の状況①
（油圧シリンダー部）

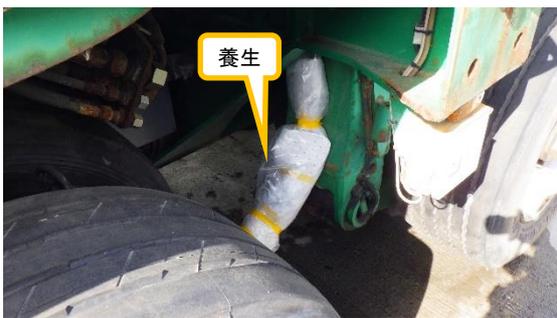
(写真2-2)
重機の養生の状況②
（油圧ブレーキホース）

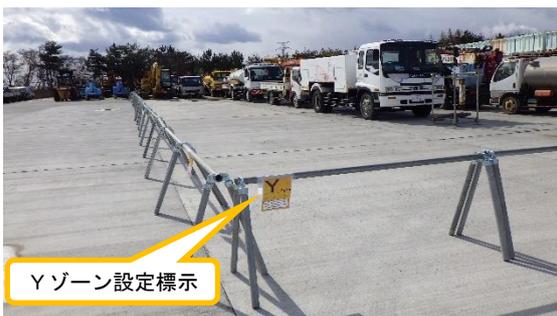
(写真3)
第二土捨て場南西部の状況
