福島第一原子力発電所現地確認報告書

令和5年2月16日（木）

多核種除去設備 処理途上水の仮設移送の状況

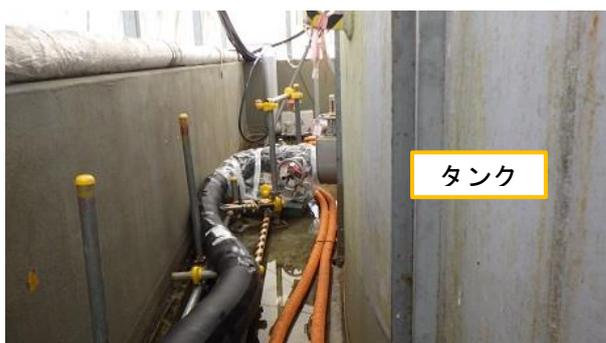
- ・ K1タンクエリアの堰内にポンプ2基と仮設ホース（タンク～既設移送配管）が設置されていた。（写真1）
- ・ 既設移送配管と廃液供給タンクの間には仮設ホースが設置されていた。（写真2）
- ・ 現場確認時、K1タンクから廃液供給タンクに向けて「処理途上水」が移送されていた。
- ・ 各接続部（タンクと仮設ホース、仮設ホースとポンプ、仮設ホースと既設移送配管）下部には受けパンが設置され、その中には漏えい検知器が設置されていた。（写真3）
- ・ 確認した範囲では、配管、接続部、ポンプ等からの漏えいはなかった。

(写真1-1)
仮設ホースの敷設状況 (K1
タンクエリア堰内)
タンクとの接続部

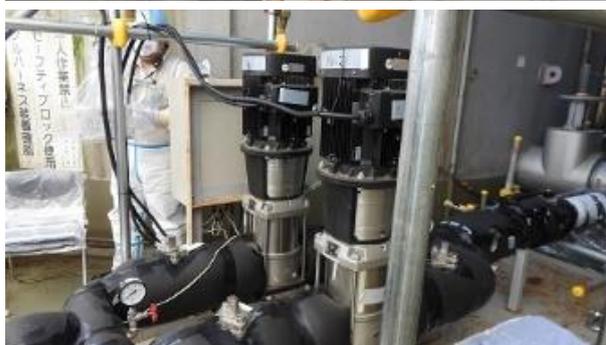
(写真1-2)
ポンプの設置状況 (K1タンク
エリア堰内)

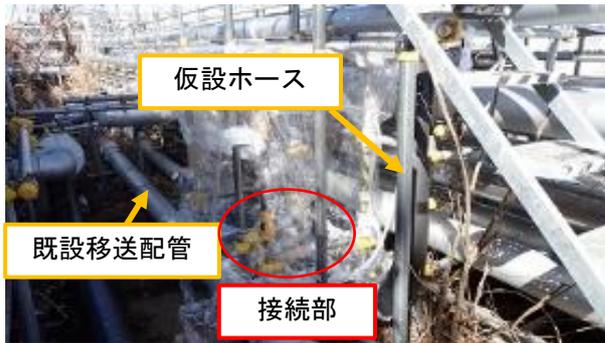
(写真 2 - 1)
既設移送配管と仮設ホースの
接続部の状況
(J2タンクエリア北側)

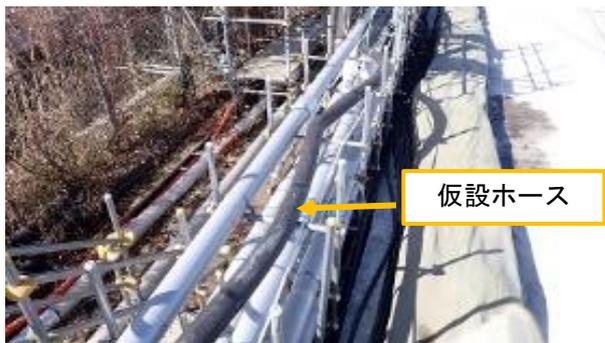
(写真 2 - 1)
仮設ホースの敷設状況 (J2 タ
ンクエリア北側)

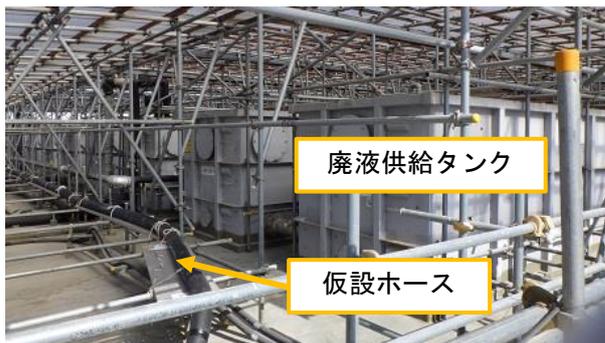
(写真 2 - 2)
仮設ホースの敷設状況 (廃液
供給タンク近傍)

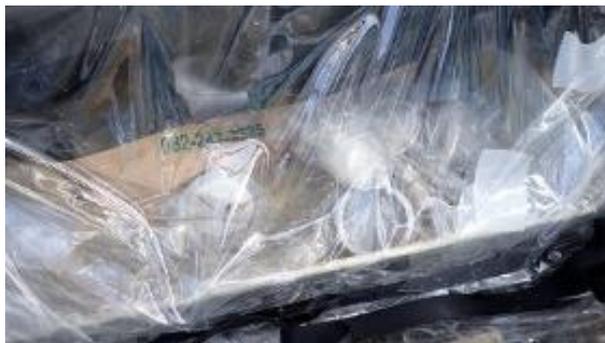
(写真 3 - 1)
接続部下部の受けパンの設置
状況
雨水浸入防止のためにシート
で養生されている

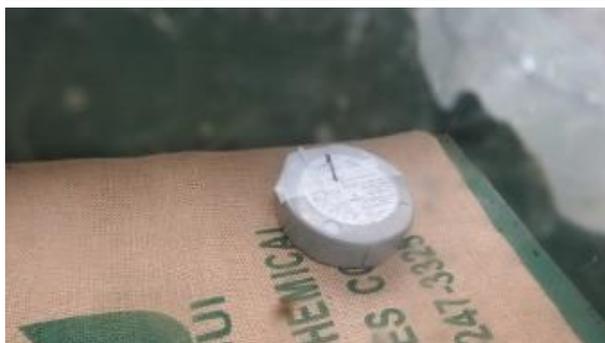
(写真 3 - 2)
漏えい検知器
