福島第一原子力発電所現地確認報告書

大熊通り排水路改造工事現場（1、2号機超高压開閉所北側、大熊通り）

大熊通り排水路改造工事の状況

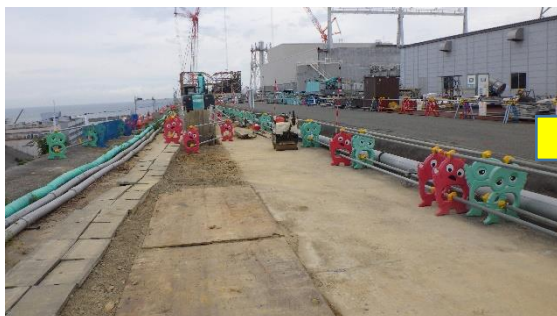
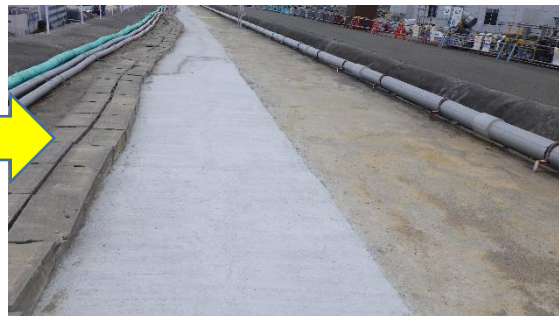
(写真1-1)

- ・前回確認時に、1、2号機超高压開閉所北側（大熊通り側）で行われていた排水管の埋設工事は終了しており、掘削箇所は埋め戻しされて簡易舗装されていた。（写真1）
- ・同様に、1、2号機超高压開閉所北側の法肩から大熊通り（法尻）までの排水路（小口径推進工）の設置工事も終了しており、大熊通りの発進立坑は、資機材が撤去されて敷鉄板が敷設されていた。また、1、2号機超高压開閉所北西側の到達立坑は、埋め戻しされてアスファルト舗装されていた。（写真2）
- ・1、2号機超高压開閉所北側の法尻（大熊通り南側）に設置されている1、2号機超高压開閉所周辺エリアの雨水をK排水路に導水していた仮設排水管の一部が撤去されていた。（写真3）
- ・東京電力によると、昨年11月29日からのD排水路における遠隔による放射能濃度等の連続監視の運用開始にあわせて、1、2号機超高压開閉所周辺エリアの雨水を暫定的にD排水路に接続したとのことである。

1, 2号機超高压開閉所北側の状況
① (前回(令和4年10月17日)西側から撮影)

1, 2号機超高压開閉所北側の状況
② (今回(2月20日)西側から撮影)

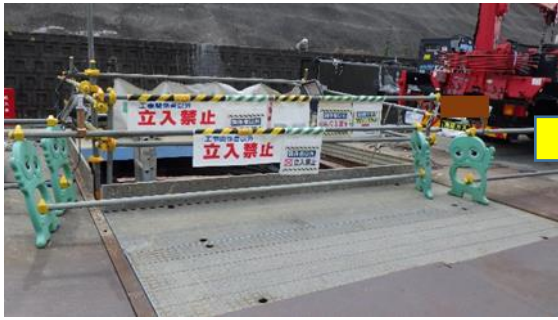
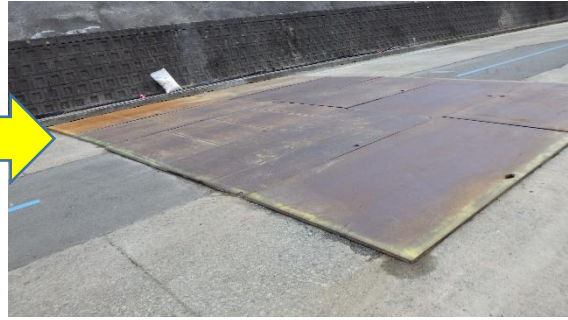
(写真 2 - 1)
発進立坑の状況① (前回(令和4年10月17日)北側から撮影)

(写真 2 - 2)
発進立坑の状況② (今回(2月20日)北側から撮影)

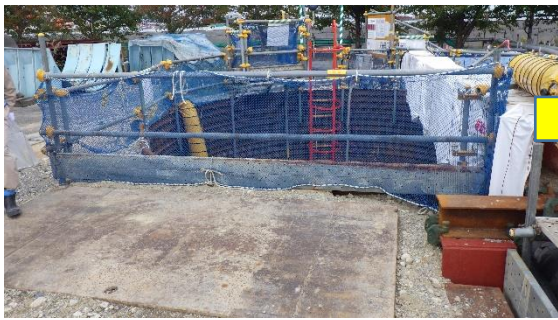
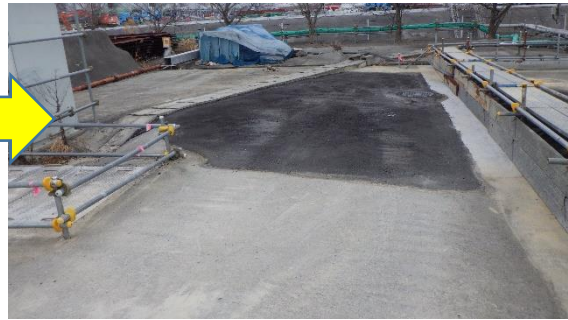
(写真 2 - 3)
到達立坑の状況① (前回(令和4年10月17日)南側から撮影)

(写真 2 - 4)
到達立坑の状況② (今回(2月20日)南側から撮影)

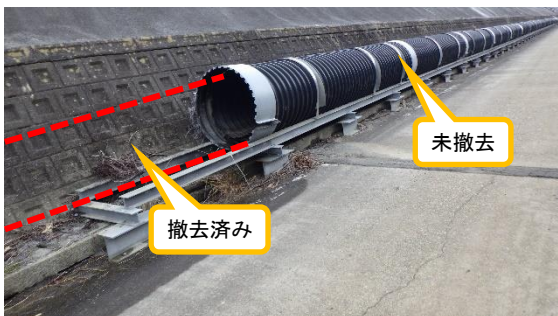
(写真 3)
仮設排水管の撤去状況 (北東側から撮影)
