福島第一原子力発電所現地確認報告書

- 1 確認日
令和5年2月22日（水）
- 2 確認箇所
サイトバンカ建屋
- 3 確認項目
サイトバンカ建屋の状況
- 4 確認結果の概要

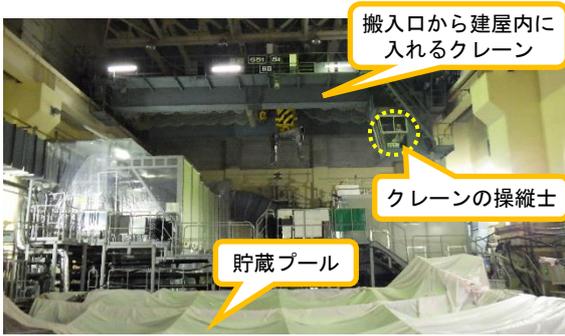
(写真1-1)
 サイトバンカ2階の状況①
 (南側から撮影)

- ・サイトバンカ大物搬入口では、3号機使用済燃料プールから取り出した高線量機器を輸送する際に使用する構内輸送容器を用いて、取り出しに係る作業工程の確認が進められていた。（写真1）
- ・サイトバンカ2階の貯蔵プールには、貯蔵プール内の水を浄化するための常設の浄化装置が新たに取り付けられており、現場では装置の試運転が行われていた。（写真2）
