## 福島第一原子力発電所現地確認報告書

- 1 確認日  
令和5年3月28日（火）
- 2 確認箇所  
瓦礫類一時保管エリアP（P1、P2）  
瓦礫類仮設集積場所（第二土捨場）
- 3 確認項目  
瓦礫類一時保管エリアPの現況

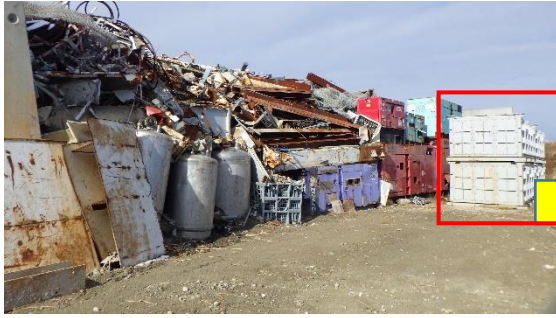
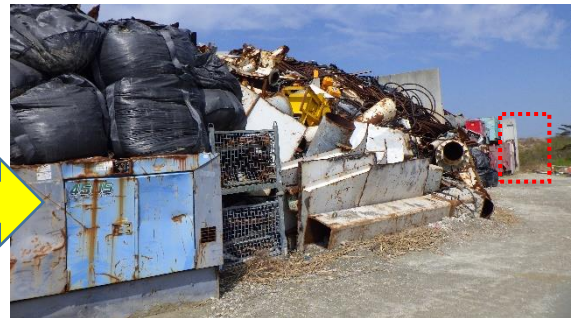
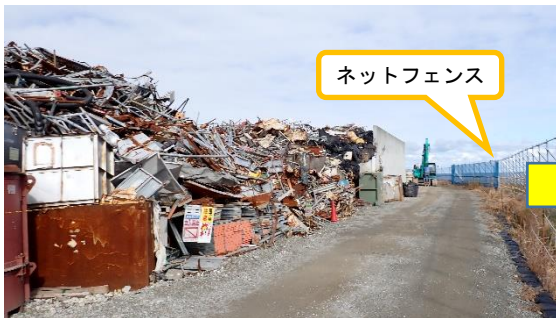
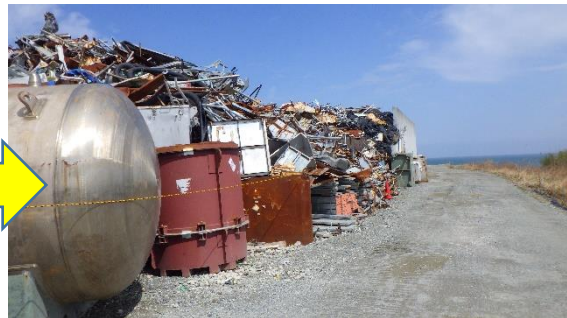
(写真1-1)  
一時保管エリアP1 東側の状況①  
(前回(令和4年12月19日)南側から  
撮影)

(写真1-2)  
一時保管エリアP1 東側の状況②  
(今回(令和5年3月28日)南側から撮  
影)

(写真1-3)  
一時保管エリアP1 東側の状況③  
(前回(令和4年12月19日)南側から  
撮影)

(写真1-4)  
一時保管エリアP1 東側の状況④  
(今回(令和5年3月28日)南側から撮  
影)

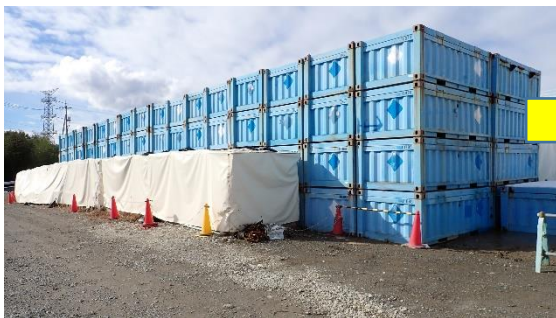
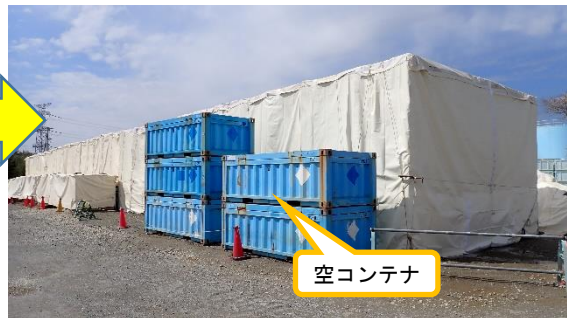
(写真2-1)  
一時保管エリアP2 の状況①  
(前回(令和4年12月19日)北東側か  
ら撮影)

(写真2-2)  
一時保管エリアP2 の状況②  
(今回(令和5年3月28日)北東側から  
撮影)

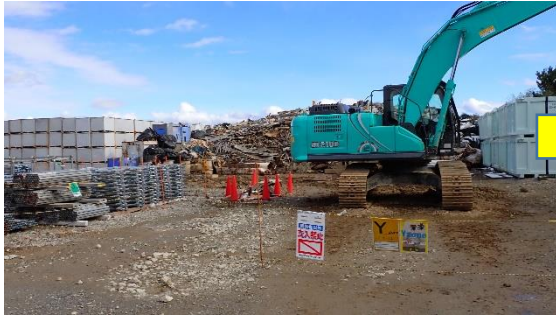
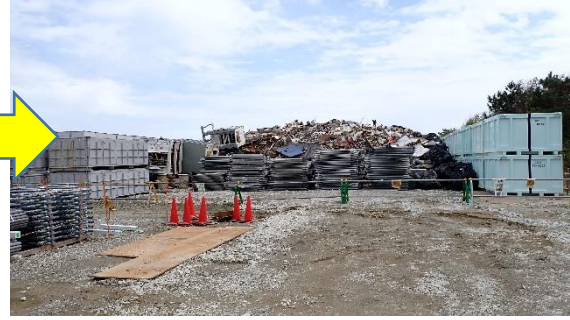
(写真3-1)  
第二土捨場仮設集積場所の状況①  
(前回(令和4年12月19日)西側から  
撮影)

(写真3-2)  
第二土捨場仮設集積場所の状況②  
(今回(令和5年3月28日)西側から撮  
影)
