福島第一原子力発電所現地確認報告書

- 1 確認日
令和5年2月27日（月）
- 2 確認箇所
1号機廃棄物処理建屋
- 3 確認項目
1号機廃棄物処理建屋屋上雨水対策工事の状況

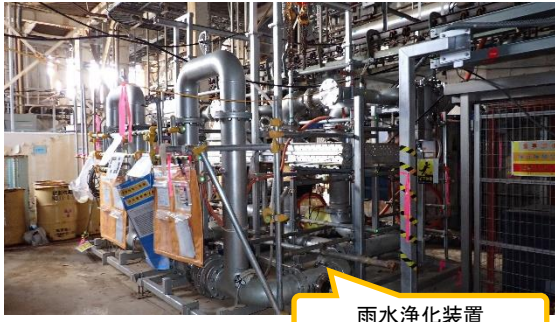
(写真1)
雨水浄化装置の状況 (1号Rw/B
西側)

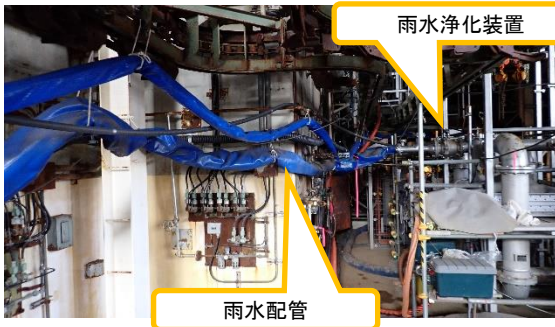
(写真2-1)
雨水配管の状況① (1号Rw/B西
側)

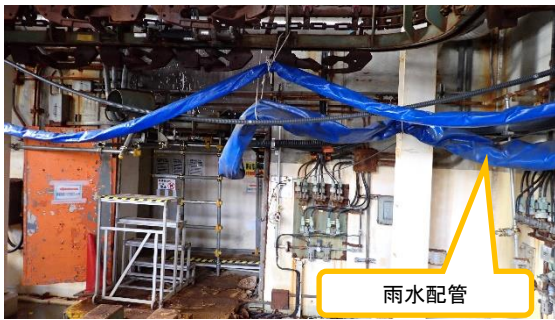
(写真2-2)
雨水配管の状況② (1号Rw/B西
側)

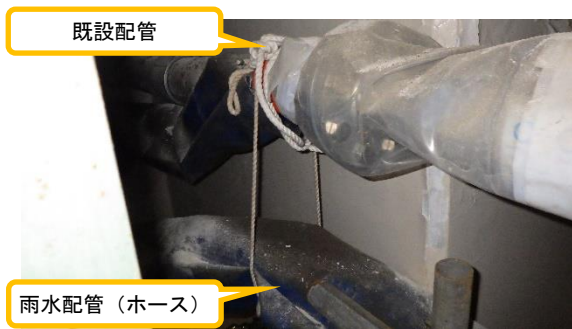
(写真3-1)
既設配管との接続状況 (1号Rw/B
内部)

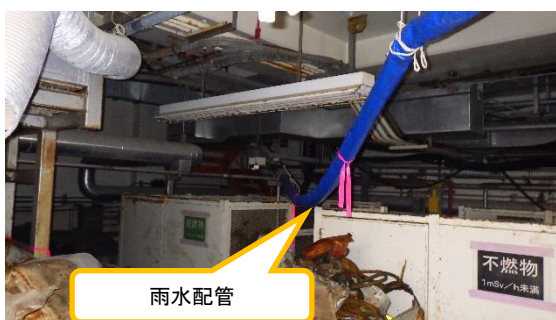
(写真3-2)
雨水配管の敷設状況 (1号Rw/B
入口付近)
