福島第一原子力発電所現地確認報告書

- 1 確認日
令和5年4月12日（水）
- 2 確認箇所
F1タンクエリア
- 3 確認項目
5/6号機滞留水処理設備N5タンク水位上昇事象の対応状況

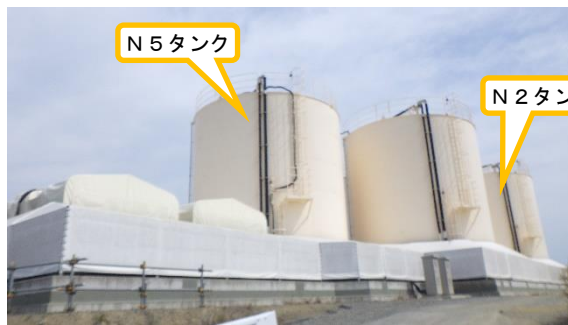
(写真1)
F1タンクエリア概観①
(南西側から撮影)

東京電力ではN2タンクとN5タンクを連結する弁の一時的なシートパスが原因と推定し、タンクを連結する弁を二重化する対策を実施することとしたことから、実施状況の確認を行った。（図1）（写真1）

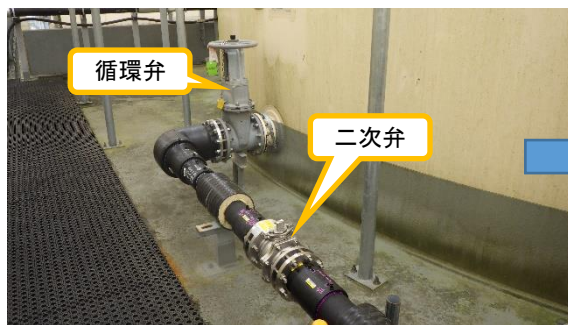
(写真2-1)
(令和4年6月29日撮影)
N5タンク循環弁
保温材未設置

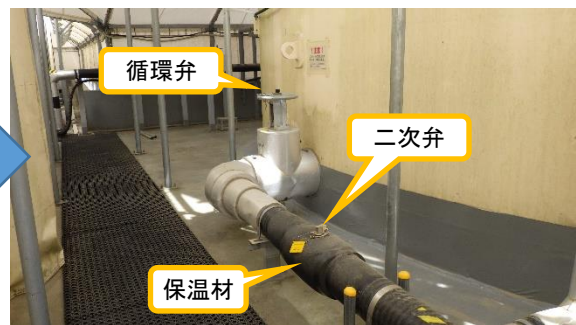
- ・N2タンクとN5タンクを連結するそれぞれの循環弁及び出口弁の下流側に二次弁が設置されており、前回確認時には設置されていなかった保温材の設置が完了していることを確認した。（写真2）

(写真2-1)
(令和5年4月12日撮影)
N5タンク循環弁
保温材設置済

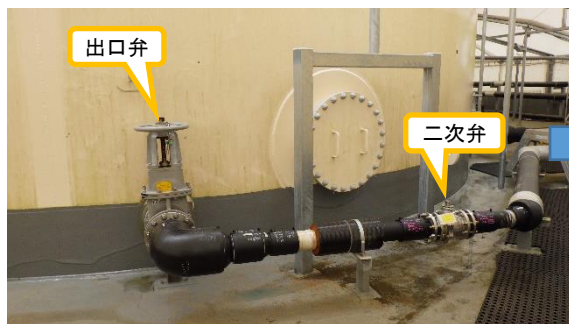
(写真 2-2)
(令和 4 年 6 月 29 日撮影)
N2 タンク 出口弁
保温材未設置

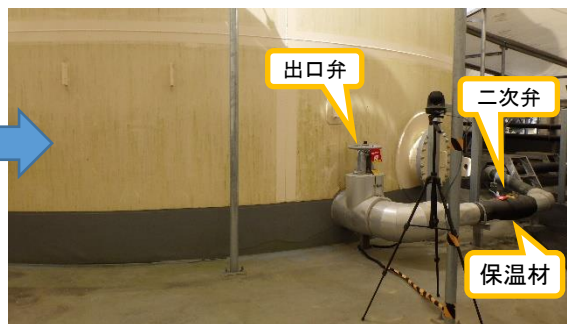
(写真 2-2)
(令和 5 年 4 月 12 日撮影)
N2 タンク 出口弁
保温材設置済
