福島第一原子力発電所現地確認報告書

- 1 確認日
令和5年5月17日（水）
- 2 確認箇所
陸側遮水壁融氷設備
- 3 確認項目
陸側遮水壁融氷設備の設置状況

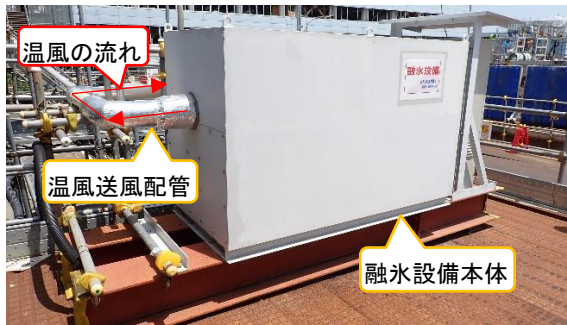
- ・陸側遮水壁の設備近傍に設置されている計10機の融氷設備のうち8箇所の状況を確認した。
- ・融氷設備から凍結管に向けて温風送風配管が敷設されていた。（写真1）

(写真 1 - 1)
1号機原子炉建屋西側（山側）
に設置された融氷設備の設置状
況

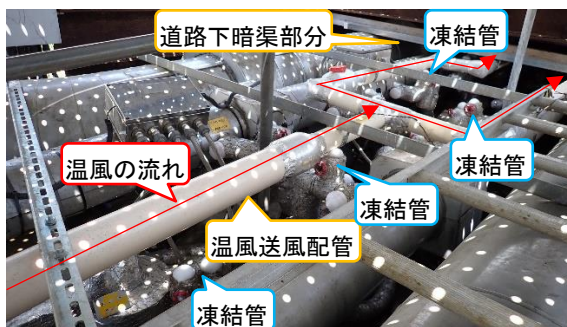
(写真 1 - 2)
道路下暗渠部分に向けて敷設さ
れた温風送風配管の設置状況

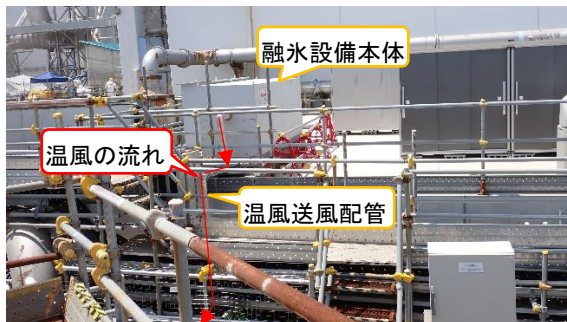
(写真 1 - 3)
4号機タービン建屋東側（海
側）に設置された融氷設備の設
置状況

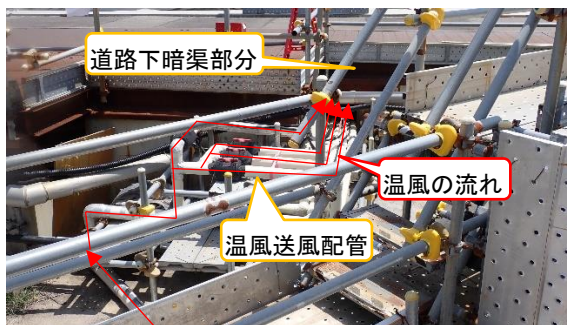
(写真 1 - 4)
道路下暗渠部分に向けて敷設さ
れた温風送風配管の設置状況
