福島第一原子力発電所現地確認報告書

- 1 確認日
令和5年5月25日（木）
- 2 確認箇所
既設アウターライズ津波防潮堤（4号機南側）
- 3 確認項目
日本海溝津波防潮堤の設置状況

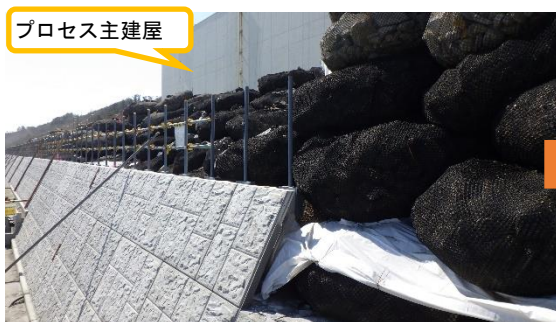
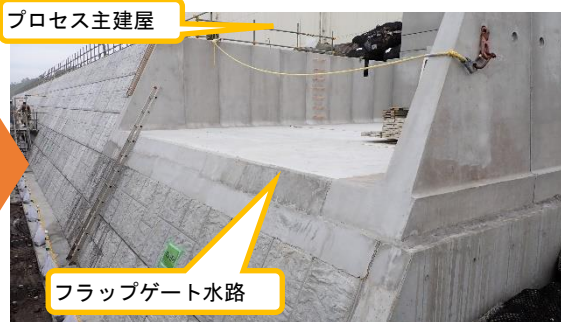
- ・アウターライズ津波防潮堤に対して行われている海側の法面補強が、上部の舗装等を除き完了していた。また、フラップゲートの海側に水路が構築されていた。（写真1）
- ・陸側側面を補強するためにコンクリート壁を設置する作業が行われていた。（写真2）
- ・アウターライズ津波防潮堤の上部では側溝を設置する作業が行われていた。（写真3）
- ・防潮堤本体の上部は道路となる予定となっており、この道路にアクセスするための乗入道路の設置が進められていた。（写真4）

(写真1-1)
4号機南側における日本海溝津波防潮堤（アウターライズ津波防潮堤の法面補強）の状況（北東側から令和5年3月1日撮影）

(写真1-2)
4号機南側における日本海溝津波防潮堤（アウターライズ津波防潮堤の法面補強）の状況（北東側から令和5年5月25日撮影）

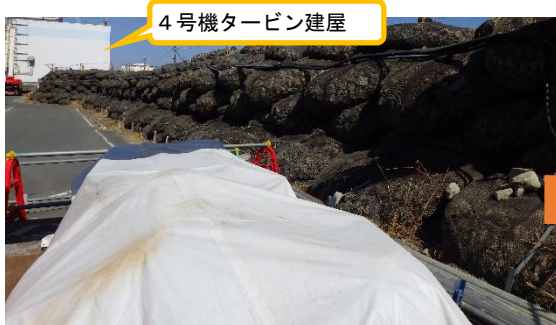
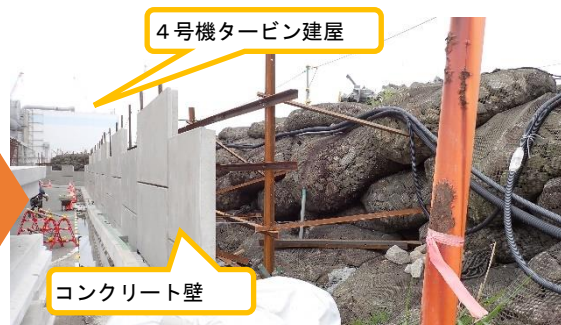
(写真2-1)
4号機南側における日本海溝津波防潮堤の防潮堤本体工事の状況（南西側から令和5年3月1日撮影）

(写真2-2)
4号機南側における日本海溝津波防潮堤の防潮堤本体工事の状況（南西側から令和5年5月25日撮影）

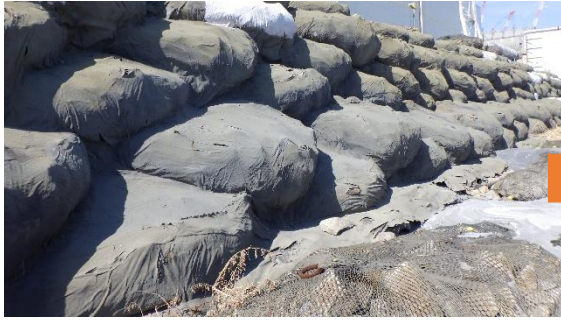
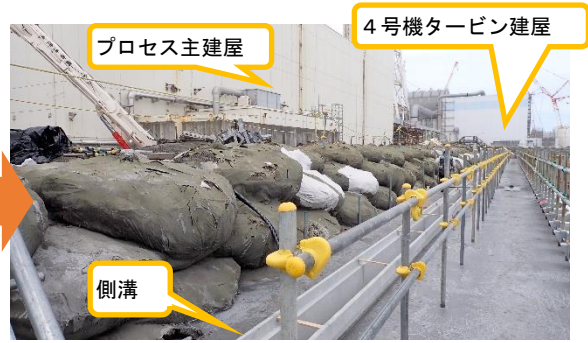
(写真3-1)
4号機南側におけるアウターライズ
津波防潮堤上部の状況（南東側から
令和5年3月1日撮影）

(写真3-2)
4号機南側におけるアウターライズ
津波防潮堤上部の状況（南東側から
令和5年5月25日撮影）

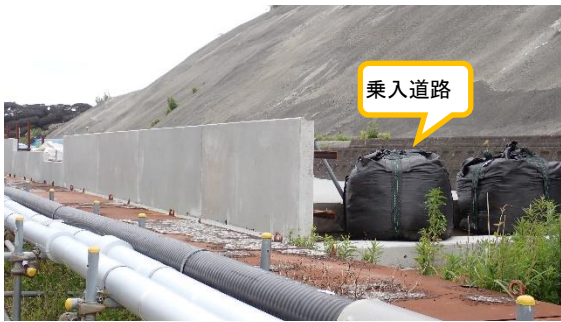
(写真4)
プロセス主建屋の南側における乗入
道路の整備状況（北西側から令和5
年5月25日撮影）
