ALPS 処理水希釈放出設備及び関連施設の設置工事 現地確認結果

技術検討会が取りまとめた要求事項に関する東京電力の対応状況等について確認するため、福島県職員が現地調査を行っている。確認結果の概要（5月8日迄分）を以下に示す。

ALPS 処理水希釈放出設備 現地確認結果 報告書(概要)

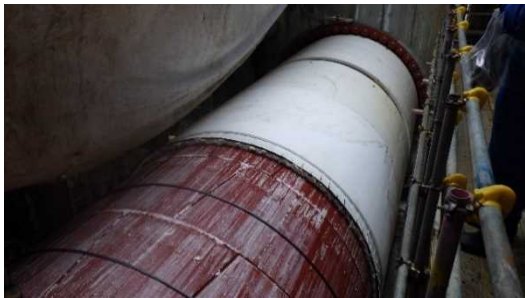
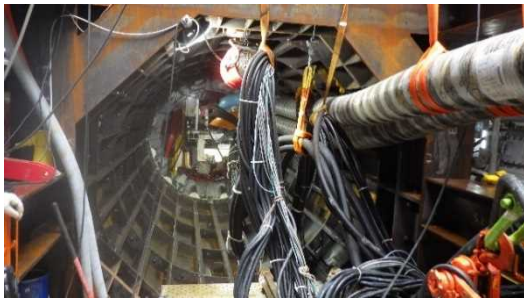
確認年月日	令和4年8月4日(木)	確認箇所	5・6号機敷地護岸ヤード、他	
確認目的	工事の進捗、安全対策等を確認する。			
確認設備	<input checked="" type="checkbox"/> 測定・確認用設備	<input type="checkbox"/> 移送設備	<input checked="" type="checkbox"/> 希釈設備	<input type="checkbox"/> その他
確認結果	<p>測定・確認用設備の一部である循環配管、希釈放出設備の一部である立坑（上流水槽）及び放水トンネルの設置工事が行われていることから状況を確認した。</p> <ul style="list-style-type: none"> ・ 放水立坑（下流水槽）ではシールドマシンが設置され、安全を祈願する儀式が行われた後、推進工事が開始された。（写真1） ・ 放水立坑（上流水槽）西側では、配管設置予定箇所において露出していた地下構造物を撤去する作業が行われていた。（写真2） ・ K4タンクエリアでは、ALPS処理水希釈放出に関連する設備として、処理水の循環、受け入れ、払い出し等に使用される配管を支持するサポート（土台）の仮設置が行われていた。（写真3）

(写真1-1) シールドマシンの設置状況		(写真1-2) シールドマシン後方の状況

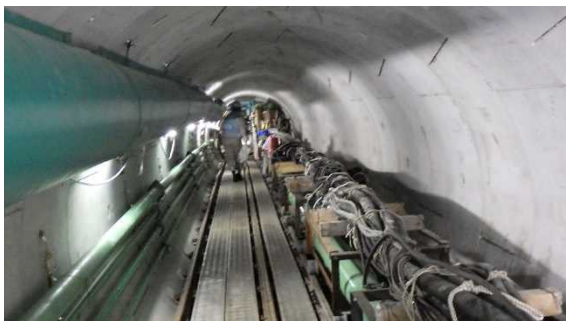
(写真1-1) 放水トンネル内の状況		(写真1-2) 資材（セグメント）を運搬している状況

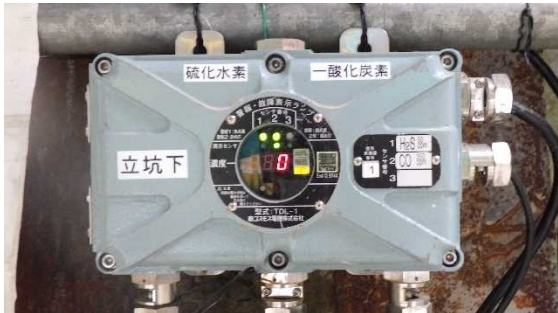
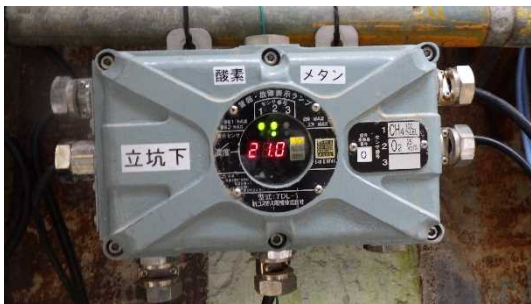
確認年月日	令和4年8月22日(月)	確認箇所	5・6号機敷地護岸ヤード	
確認目的	工事の進捗、安全対策等を確認する。			
確認設備	<input type="checkbox"/> 測定・確認用設備	<input type="checkbox"/> 移送設備	<input checked="" type="checkbox"/> 希釈設備 <input type="checkbox"/> その他	
確認結果	<p>希釈放出設備の一部である立坑（上流水槽）及び放水トンネルの設置工事が行われていることから状況を確認した。</p> <ul style="list-style-type: none"> ・ 資材（セグメント）を放水立坑（下流水槽）に搬入及び放水トンネル末端まで運搬し、機器で組み込むことにより、放水トンネルを延伸していた。（写真1） ・ 放水立坑（下流水槽）下部には、作業員の安全確保のために、メタン、一酸化炭素、硫化水素及び酸素の検出器及び異常時の警報装置が設置されていた。（写真2） ・ 放水立坑（上流水槽）西側の配管設置予定箇所の試掘範囲では、地下構造物が撤去され、金属くず、木くず等の廃棄物が仕分けされていた。（写真3）

(写真2-1) 硫化水素、一酸化炭素モニタの状況		(写真2-2) メタン、酸素モニタの状況

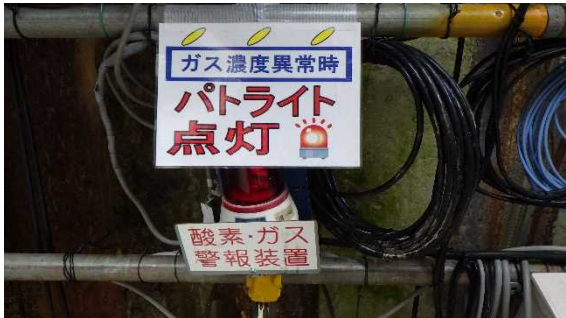
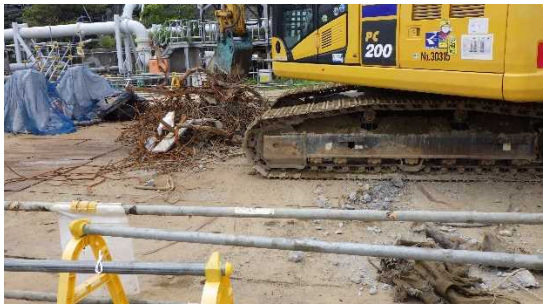
(写真2-3) ガスモニタ警報装置の状況		(写真3) 地下構造物の仕分け状況

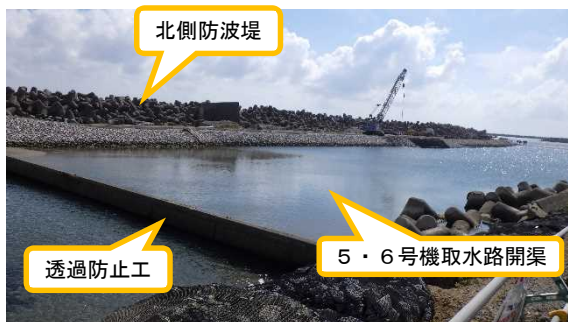
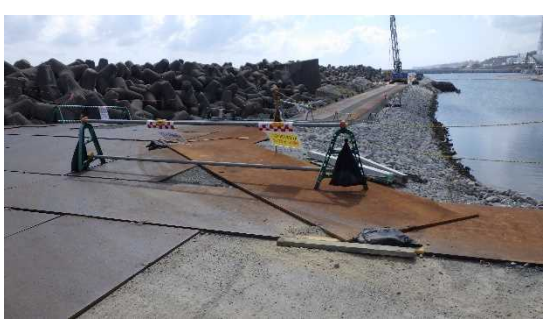
(写真1－2) 北防波堤の概観		(写真1－2) 北防波堤の状況

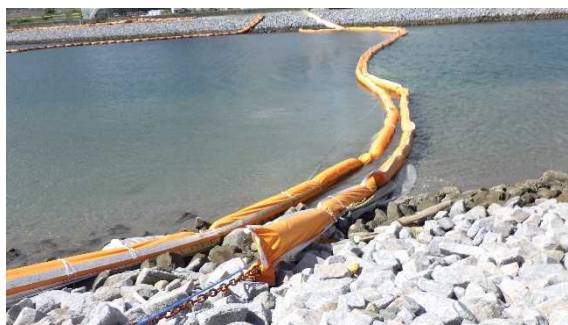
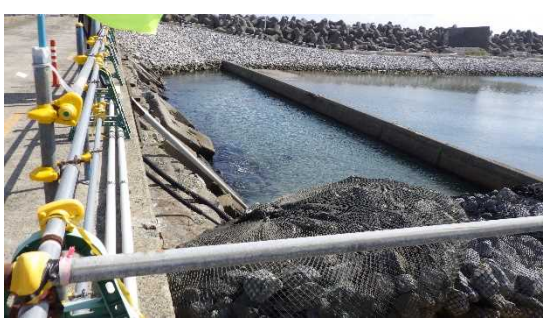
確認年月日	令和4年9月28日(水)	確認目的	工事の進捗、安全対策等	
確認箇所	5・6号機敷地護岸ヤード			
確認設備	<input type="checkbox"/> 測定・確認用設備	<input type="checkbox"/> 移送設備	<input type="checkbox"/> 希釈設備	<input checked="" type="checkbox"/> その他
確認結果	<p>ALPS 処理水は、海水で 100 倍以上に希釈して放出するとしている。計画によると、5、6号機取水路開渠を仕切堤にて、1－4号機側から港湾を締め切り、北防波堤透過防止工の一部を改造し、港湾外から海水を取水する。それにより、1－4号機側の港湾内の比較的放射性物質濃度の高い海水の引き込みを抑制できるとしている。</p> <p>仕切堤設置工事等の状況を確認した。</p> <ul style="list-style-type: none"> ・ 北防波堤には重機等の走行路（砂利＋敷鉄板）が整備されており、クレーンやバックホーが配備されていたが、仕切堤構築箇所への捨石投入作業は開始されていなかった。（写真1） ・ 仕切堤構築箇所付近には、工事によって巻き上がる海底土が拡散しないよう、汚濁拡散防止フェンスが設置されていた。（写真2） ・ 透過防止工に変化は見られなかった。東京電力では、仕切堤構築と並行して取水路開渠内の堆砂撤去を行い、仕切堤設置後は透過防止工の撤去を予定している。（写真3）

(写真2) 汚濁拡散防止フェンス設置状況		(写真3) 透過防止工の状況

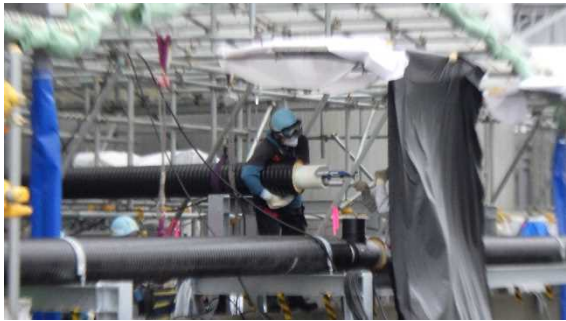
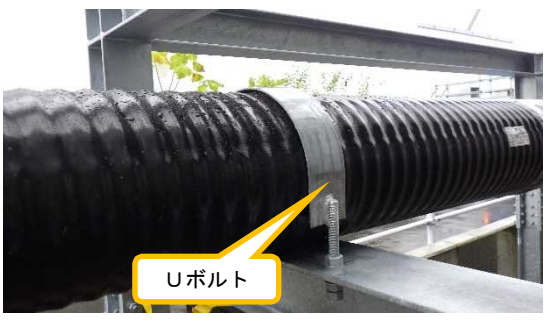
確認年月日	令和 4 年 10 月 5 日 (水)	確認目的	工事の進捗、安全対策等	
確認箇所	K 4 タンクエリア			
確認設備	<input checked="" type="checkbox"/> 測定・確認用設備	<input type="checkbox"/> 移送設備	<input type="checkbox"/> 希釈設備	<input type="checkbox"/> その他
確認結果	<p>測定・確認用設備の一部である循環配管の設置工事が行われていることから状況を確認した。</p> <ul style="list-style-type: none"> ・ 配管と配管サポートの設置が進捗し、一部の配管の融着作業が進められていた。(写真 1) ・ 配管は配管サポートに据え付けられていたが、Uボルトで固定されているもの、ひもで仮固定されているもの、固定せず据え置いているものがあった。(写真 2) ・ タンク同士の連結配管は、主に「配管が連結し、保温材が取り外されているもの」「配管が連結し、保温材が巻かれているもの」「連結管が取り外されているもの」の 3 つの状態となっていた。(写真 3) ・ エリアの北東部では、配管等を設置するための基礎工事が行われていた。

(写真 1) 配管の融着作業の状況	(写真 2-1) 配管サポートへの据付状況

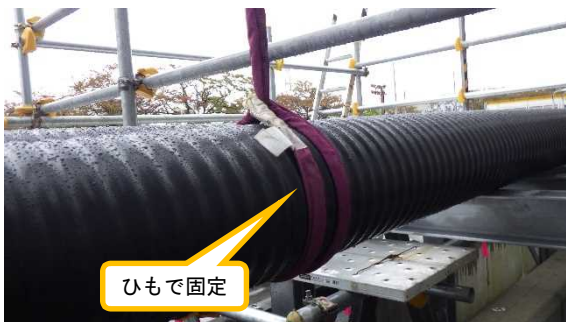
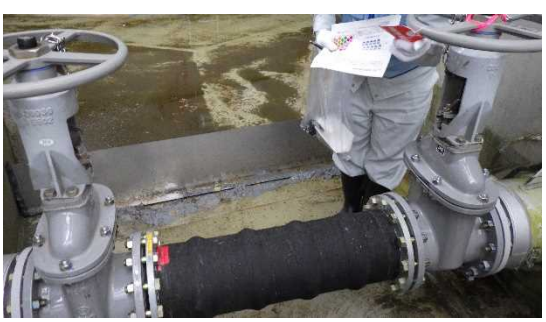
(写真 2-2) 配管サポートへの据付状況	(写真 3-1) 連結配管 (保温材無し)

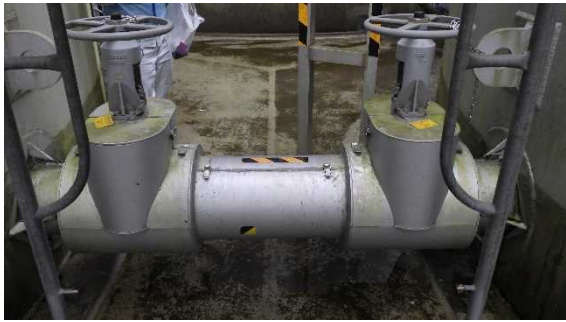
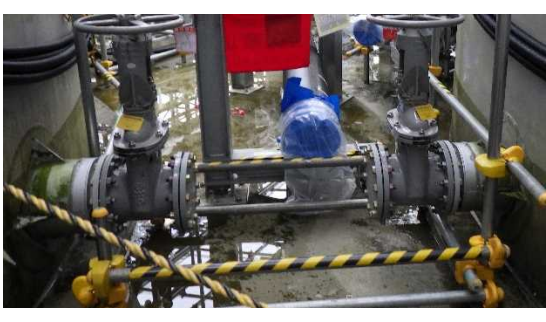
(写真 3-2) 連結配管 (保温材有り)	(写真 3-3) 連結配管 (取り外されているもの)

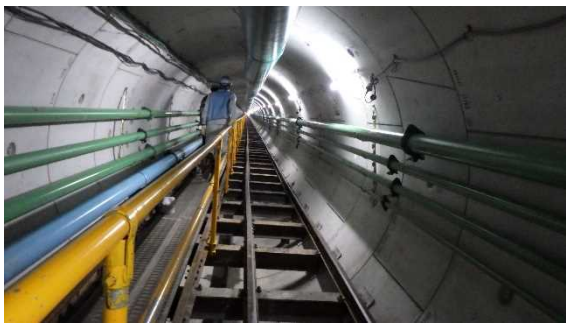
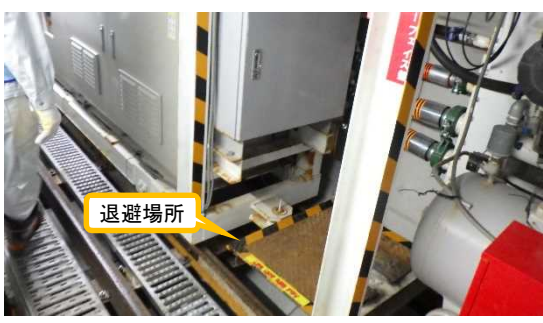
確認年月日	令和4年10月28日(金)	確認目的	工事の進捗、安全対策等
確認箇所	5・6号機敷地護岸ヤード		
確認設備	<input type="checkbox"/> 測定・確認用設備	<input type="checkbox"/> 移送設備	<input checked="" type="checkbox"/> 希釈設備 <input type="checkbox"/> その他
確認結果	<p>希釈放出設備の一部である、放水トンネルの設置工事が行われていることから状況を確認した。</p> <ul style="list-style-type: none"> ・ 放水トンネル内部では、本掘進が進められていた。(写真1) ・ 台車が通る際に作業員が退避する場所が設けられていた。(写真2) ・ バッテリーロコが走行し、トンネル内壁に設置するセグメントを運搬していた。セグメントは落下しないよう端太角(ばたかく)とラッシングベルトで固定されていた。(写真3)

(写真1) 放水トンネル内部の状況	(写真2) 退避場所の状況

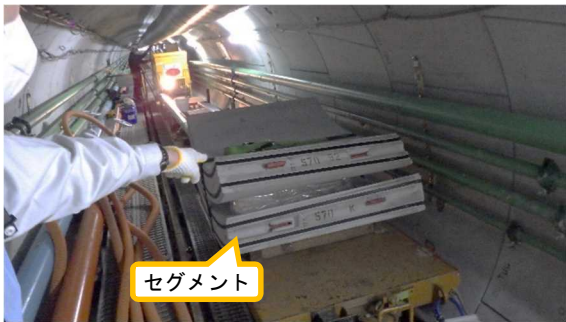
(写真3-1) セグメントの運搬状況	(写真3-2) セグメントの固定状況

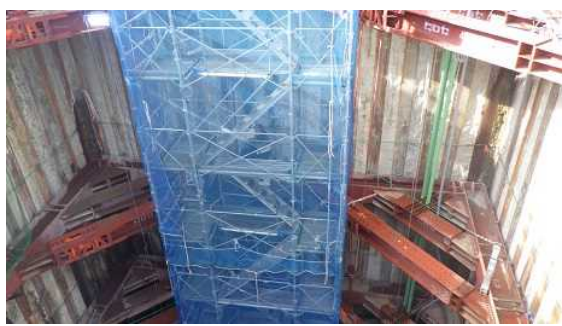
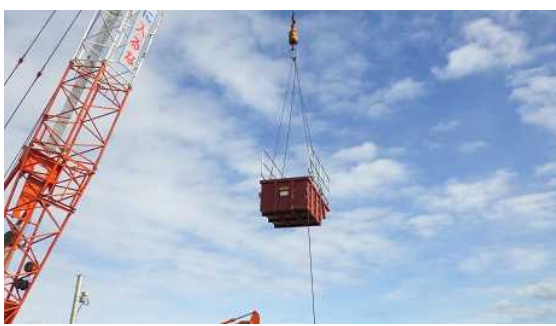
確認年月日	令和4年12月19日(月)	確認目的	異常発生時の安全確保(要求事項⑥関係)	
確認箇所	5・6号機敷地護岸ヤード			
確認設備	<input type="checkbox"/> 測定・確認用設備	<input type="checkbox"/> 移送設備	<input type="checkbox"/> 希釈設備	<input checked="" type="checkbox"/> その他
確認結果	<p>放水トンネルの掘削作業中に発生した異常時に対応するための訓練の実施状況を確認した。訓練は、規制庁現地検査官、緊急医療室救急救命士、東京電力職員の立ち会いの下、実施された。</p> <p>(1) 待避訓練</p> <p>トンネルの掘削作業中、大規模な地震・津波等の自然災害が発生したことを想定し、トンネル及び放水立坑から速やかに待避する訓練が実施された。(写真1)</p> <p>掘削途中のトンネルの先端(立坑から約800m)で待避指示を受けた作業員が、点呼を完了するまで7分36秒を要した。</p> <p>(2) 初期消火訓練</p> <p>トンネルの掘削作業中、掘削するための設備から出火したことを想定し、初期消火訓練が実施された。</p> <p>発煙の発生を通報後、作業員が直ちに簡易防災マスクを装着、消火器による初期消火を実施していた。</p> <p>(3) 負傷者搬送訓練</p> <p>トンネル掘削作業中、災害により歩行困難者が発生し、負傷者を地上まで搬送する訓練が実施された。(写真2)</p> <p>負傷者を専用のバスケットに乗せ、地上までクレーンを用いて揚上、搬送を行っていた。</p>

<p>(写真1) 立坑下部から地上への待避状況</p>		<p>(写真2) 立坑下部からの負傷者の揚上</p>		
<p>【東京電力からの聴取内容】</p> <ul style="list-style-type: none"> 負傷者のクレーンによる揚上については、その可否について事前に労基に相談した。バスケットは既製品を改造し、四方に手摺りを設置した。 簡易防災マスクは、切羽付近に4個、バッテリーロコに2個、立坑下部に4個設置している。トンネル内で作業する人は、4～5人であり、数は十分と考えている。 酸素呼吸器2個を配備しており、火災以外にも酸素欠乏や有毒ガスの発生にも対応が可能。呼吸可能時間は1時間以上。

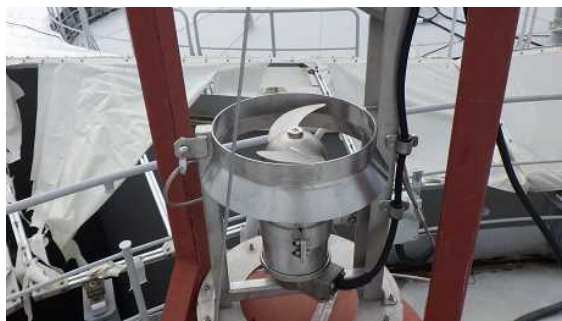
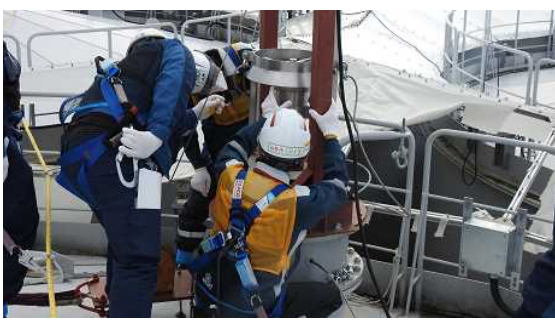
確認年月日	令和5年1月20日(金)	確認目的	循環・攪拌の管理(要求事項②関係)	
確認箇所	K4タンクエリア			
確認設備	<input checked="" type="checkbox"/> 測定・確認用設備	<input type="checkbox"/> 移送設備	<input type="checkbox"/> 希釈設備	<input type="checkbox"/> その他
確認結果	<p>測定・確認用設備の一部であるK4タンク底部に設置する攪拌器の設置状況及び関係する検査記録の確認を行った。なお、攪拌器は、タンク10基の水が均一となった状態にするために必要な重要な設備である。</p> <p>なお、現場確認時、東京電力が、原子力規制庁による使用前検査(攪拌機の外観検査)を受検していた。</p> <ul style="list-style-type: none"> ・タンクへの投入前に外観検査が行われ、機能に影響を及ぼす恐れのある損傷がないことを確認していた。(写真1、2) ・攪拌器には、6φmmのワイヤー1本、9φmmのワイヤー2本、電源ケーブルが取り付けられていた。(写真3) ・タンク内への吊り下ろしは、攪拌器上部に取り付けた6φmmのワイヤーを手動ウインチで巻き下げることにより行っていた。ワイヤー及び電源ケーブルに印(攪拌器から5m、10m、15m、16m)があり、着底前は巻き下げ速度を緩め慎重に作業を行っていた。 ・攪拌器の着底後、ワイヤーの固定が行われた。

(写真1) 投入前の攪拌器の状況		(写真2) 規制庁職員による外観検査の状況

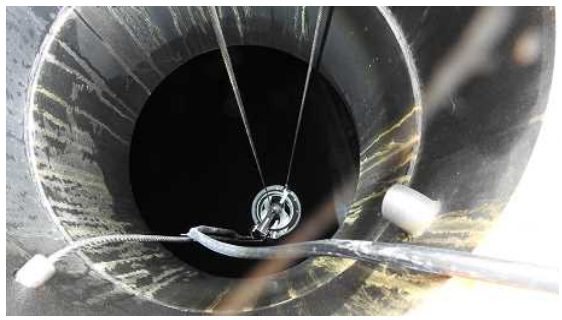
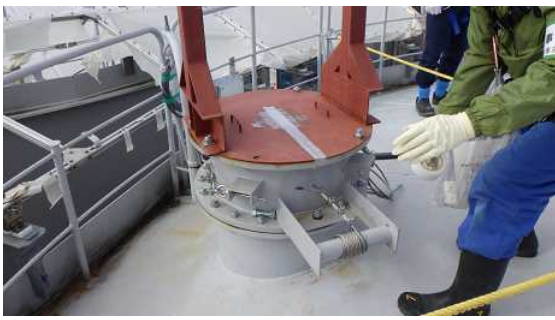
(写真3) 攪拌器の吊り下げ状況		(写真4) ワイヤーによる固定の状況	
<p>【東京電力からの聴取内容】</p> <ul style="list-style-type: none"> ・攪拌器が着底していることは、目視では確認できないが、水平に着底していることを、巻き下げたワイヤーの長さで判断する。2箇所に9φmmのワイヤーを取り付けており、巻き下げた長さが2本で同じであることを確認している。 ・地震があった際、攪拌器の転倒、位置ずれがないことをワイヤーの取り付け状態によって確認する。

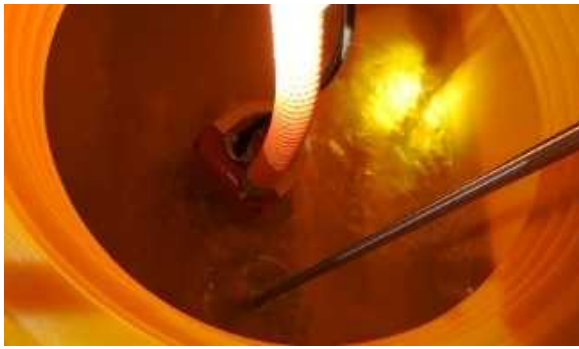
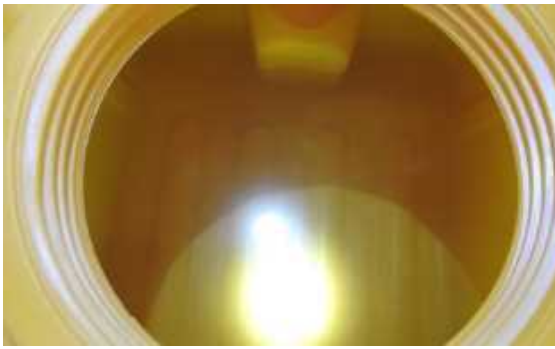
確認年月日	令和5年2月16日(木)	確認目的	専門委員の意見を踏まえた実証実験の確認
確認箇所	海洋生物飼育試験施設隣の廃棄物倉庫		
確認設備	<input type="checkbox"/> 測定・確認用設備	<input type="checkbox"/> 移送設備	<input type="checkbox"/> 希釈設備 <input checked="" type="checkbox"/> その他
確認結果	<p>ALPS 処理水希釈放出設備の安全性を確認する中で、ALPS 処理水が海水と混合された時に沈殿物が生成され、放出口周辺に堆積するとの懸念が廃炉安全監視協議会の専門委員から示された。それを受け東京電力が ALPS 処理水と海水の混合攪拌実験をすることとなったため、実験に立ち会い、状況を確認した。(写真1)</p> <p>① 海水を 100L ローリータンクの目盛りで 100L に調整</p> <p>② 約 15 万 Bq/L の ALPS 処理水を 1L 添加 (写真2)</p> <p>③ 充電式攪拌機で攪拌しながら水中ハイスピンポンプで空の 100L ローリータンクに移送。(写真3)</p> <p>④ ③を 3 回繰り返す (IAEA のサンプリングの際実施した方法)</p> <p>⑤ 1 日放置</p> <p>⑥ サイホンを使って上記⑤のタンクから上澄み水 50L を排出。</p> <p>⑦ 残水及び沈殿物を充電式攪拌機で再攪拌しながらポリ容器に分取。</p> <p>⑧ 必要な枚数のろ紙 (0.45μm ミリポアろ紙) の重量を測定後、ろ過。</p> <p>⑨ ろ紙を乾燥、乾燥後のろ紙の重量を測定</p> <p>混合攪拌後の水を目視で確認したところ、沈殿物は見られなかった。(写真4)</p>

(写真3) 攪拌の状況		(写真4) 攪拌後の状況

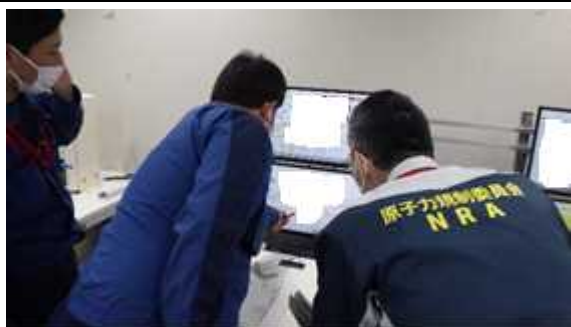
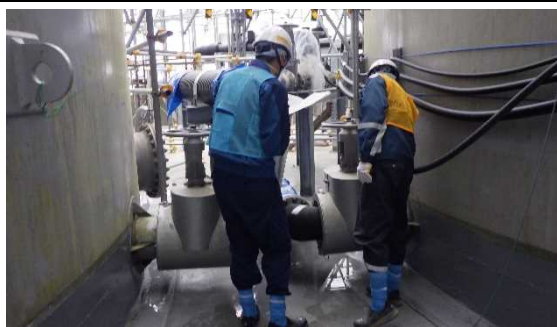
確認年月日	令和5年3月10日(金)	確認目的	循環・攪拌の管理(要求事項②関係)
確認箇所	免震重要棟集中監視室、K4タンクエリア		
確認設備	<input checked="" type="checkbox"/> 測定・確認用設備	<input type="checkbox"/> 移送設備	<input type="checkbox"/> 希釈設備 <input type="checkbox"/> その他
確認結果	<p>ALPS 処理水希釈放出設備及び関連施設のうち、測定・確認用設備について、東京電力が、原子力規制庁の使用前検査を受けていたことから、その状況を確認した。</p> <ul style="list-style-type: none"> ・ 免震重要棟集中監視室にて、測定・確認用設備であるK4タンクエリアのタンク群毎に、攪拌機(10基)の起動操作、循環ポンプ(2基)の起動操作が行われ、原子力規制庁職員が、循環ポンプ起動後の流量計の値等を確認していた。(写真1) ・ 多核種移送設備建屋及びK4タンクエリアにおいては、系統構成確認や循環ポンプの運転状況確認、循環ポンプ運転時における循環配管内の通水音確認等が行われた。(写真2) ・ 使用前検査の結果、測定・確認用設備について、令和5年3月15日付で、使用前検査終了証が交付された。

(写真1-1) 免震重要棟集中監視室の状況	(写真2-1) 系統構成確認の状況

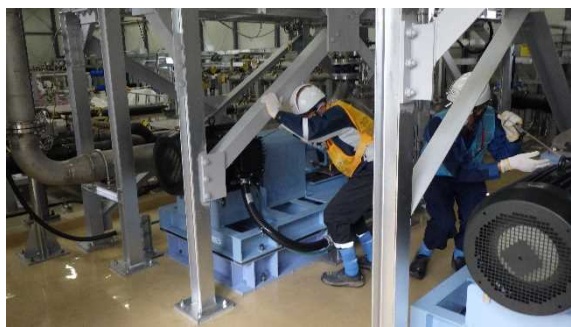
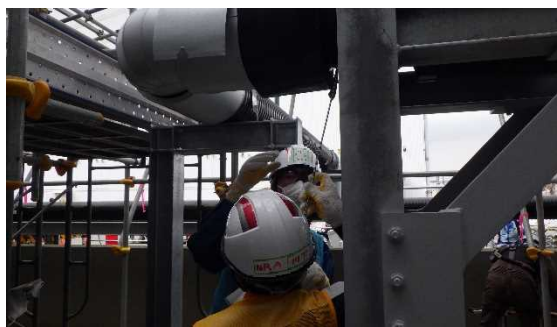
(写真2-2) 電動機の異音確認	(写真2-3) 配管内の通水音の確認

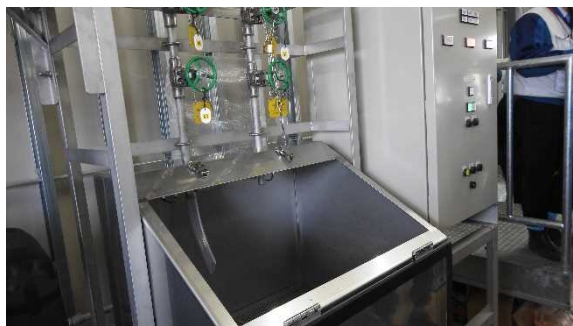
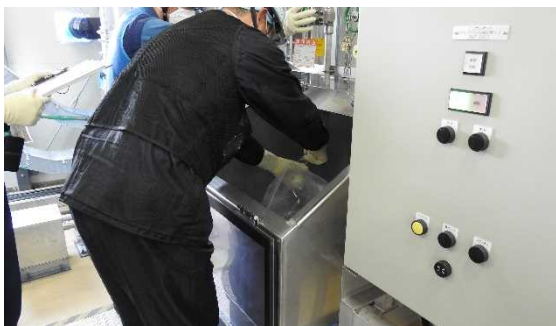
確認年月日	令和5年3月27日(月)	確認目的	ALPS 処理水の分析・測定信頼性確保	
確認箇所	K4タンクエリア			
確認設備	<input checked="" type="checkbox"/> 測定・確認用設備	<input type="checkbox"/> 移送設備	<input type="checkbox"/> 希釈設備	<input type="checkbox"/> その他
確認結果	<p>測定・確認用設備であるK4タンクエリアに貯蔵しているALPS処理水に対して6日間の循環攪拌運転により、タンク群における均質化を実施した。それを踏まえ、本日東京電力は、ALPS処理水の試料採取を実施することから、その状況や手順を確認した。なお、試料採取は国（経済産業省、原子力規制庁）、福島県、立地町、第三者測定機関であるJAEAなど多数の関係者が立ち会う中、行われた。</p> <ul style="list-style-type: none"> ・ 試料採取は、循環ポンプが設置されている建屋において、試料採取専用の系統から行われた。（写真1-1） ・ 試料採取の際、配管のフラッシング（配管内部の水の除去）、容器の共洗い（測定対象の水で容器を洗うこと）等が行われている状況を確認した。（写真1-2） ・ 試料採取は測定対象や、測定機関ごとに容器を分けて行われており、それぞれラベル付けされている状況を確認した。（写真2）

(写真1-1) 試料採取に使われたサンプルングラックの状況		(写真1-2) 試料採取の状況

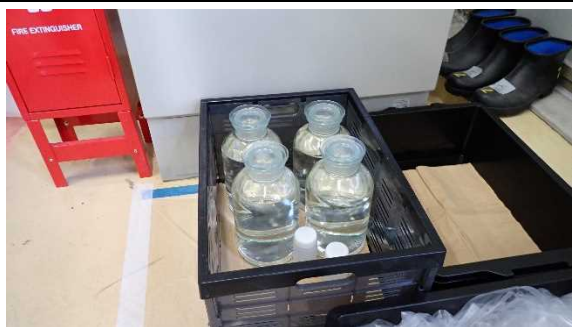
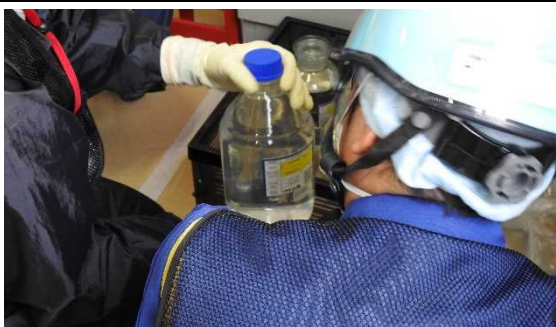
(写真2-1) 採取された試料の状況		(写真2-2) 試料ラベル付けの状況	
<p>【立ち会い後のコメント】</p> <ul style="list-style-type: none"> ・ 地下水バイパス・サブドレンとは違い、サンプリング箇所が狭いと感じた。今後の立会頻度や体制を工夫したい。（経産省） ・ 滅菌瓶とn-ヘキサン測定以外、共洗いは基本的に行うのではないかと。JISを参照して頂きたい。（福島県）

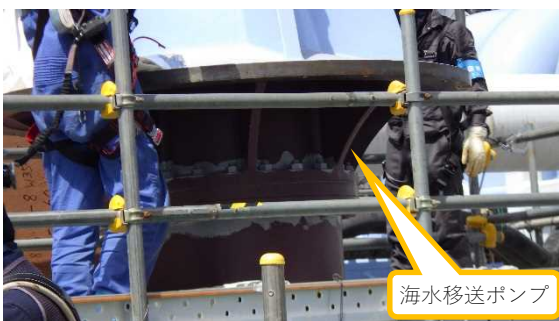
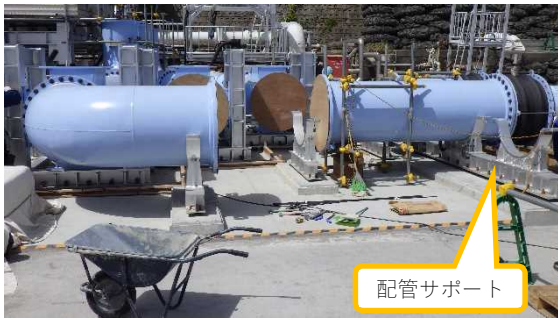
確認年月日	令和5年4月13日(木)	確認目的	工事の進捗、施工品質の管理	
確認箇所	5・6号機敷地護岸ヤード			
確認設備	<input type="checkbox"/> 測定・確認用設備	<input type="checkbox"/> 移送設備	<input checked="" type="checkbox"/> 希釈設備	<input type="checkbox"/> その他
確認結果	<p>ALPS 処理水は、海水で 100 倍以上に希釈して放出するとしている。希釈用の海水を移送するためのポンプや配管、海水により希釈された ALPS 処理水が貯められる放水立坑の設置状況を確認した。</p> <ul style="list-style-type: none"> ・ ALPS 処理水を希釈するための海水を移送するためのポンプは、5号機取水路の西側に3台設置される予定であるが、その内の1台の設置作業が行われていた。(写真1) ・ 海水移送配管の設置工事が実施されており、それに付随する海水移送配管の基礎及び配管サポートが設置されていた。(写真2) ・ 放水立坑(下流水槽)について、躯体構築は完了しており、クレーンでトンネル内壁に設置するセグメントの搬入が行われていた。(写真3)

(写真1) 海水移送ポンプ設置工事の状況	(写真2) 海水移送配管(水色の配管)設置状況

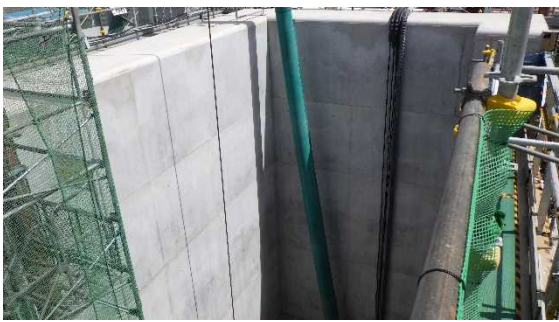
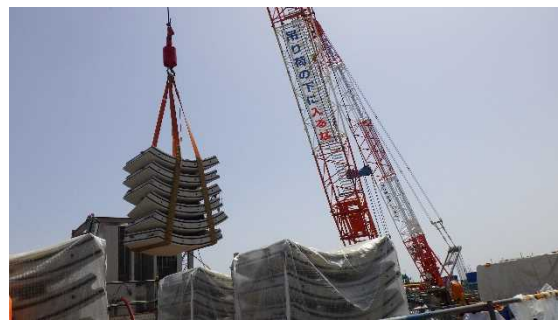
(写真3-1) 放水立坑(下流水槽)の状況	(写真3-2) セグメントの搬入状況

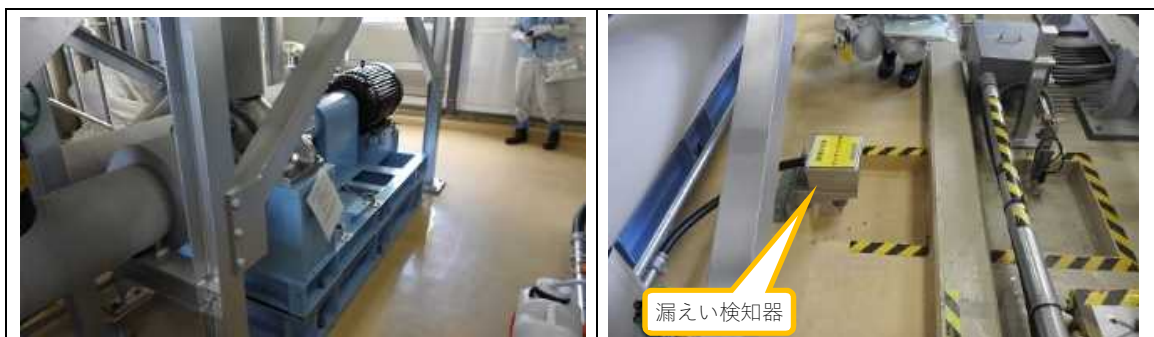
- ・ 循環ポンプは、多核種移送設備建屋に2台設置されていた。ポンプと電動機は、溝形鋼を組み合わせた架台の上に設置されていた。(写真1)
- ・ 多核種移送設備建屋 (ALPS 処理水移送ポンプエリア、循環ポンプエリア)、K4バルブユニットエリアに、漏えい検知器が設置されていた。(写真2)
- ・ 循環ポンプは、ALPS 処理水を均一化し、代表試料をサンプリングするうえで重要な設備であることから、適切な管理の下に設置されているかどうかを確認するため、担当者より施工要領書、品質記録について説明を受けた。
- ・ 技術検討会がとりまとめた要求事項の一つに「設備等のトラブルを未然に防ぐための、有効な保全計画を策定すること。」とあることから、ポンプ等、機械設備の保守管理要領を確認し、保全方式が時間基準保全であることを確認した。
- ・ 測定・確認用設備は供用が開始されていることから、日々行っている巡視点検の状況を確認したところ、循環・攪拌運転を開始した日から終了した日まで、1日1回、巡視点検が行われていた。

(写真1) 循環ポンプの設置状況

Q：循環ポンプは、耐震Cクラスであることを実施計画に定めているが、静的地震力(0.2G)に対する評価はしているのか。

A：一般産業品として求められている強度を有していることから、耐震Cクラスを満たしているのは明らかであり、評価はしていない。

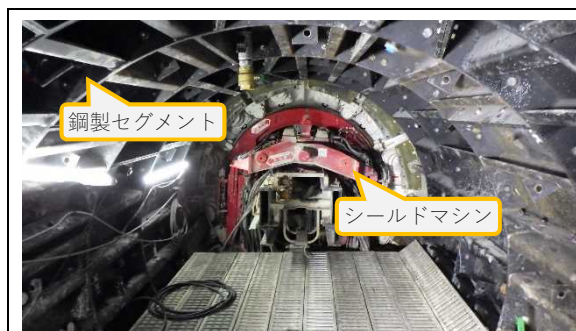
- ・ 放水トンネルでは、掘進が完了しており、トンネルの末端でシールドマシンは停止していた。確認した範囲でトンネルを構成するセグメントに損傷や著しい浸水は見られなかった。（写真 1）
- ・ 放水トンネル内では掘進作業に使用した資材等の片付けが進められていた。（写真 2）
- ・ 陳場沢川河口の北側護岸エリア内は、目測で 8 割程度が浚渫土砂で占有されていた。当日及び前日は降雨があったが、確認した範囲で土砂の流出や飛散等は見られなかった。（写真 3）

（写真 1-1）放水トンネル末端の状況

- ・ セグメント設置時に大きな損傷は生じていない。軽微な損傷（トンネルの性能に影響はない）には印をつけており、今後補修する予定。
- ・ 高線量が確認された浚渫土砂については、低線量の土砂と混合し、表面線量率が下がったことを確認してから、仮置き場まで持ってきている。

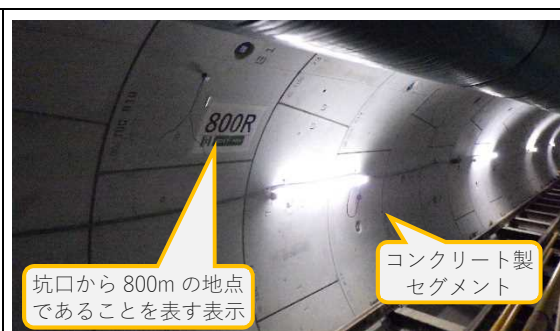
（写真 1-2）放水トンネル内の状況

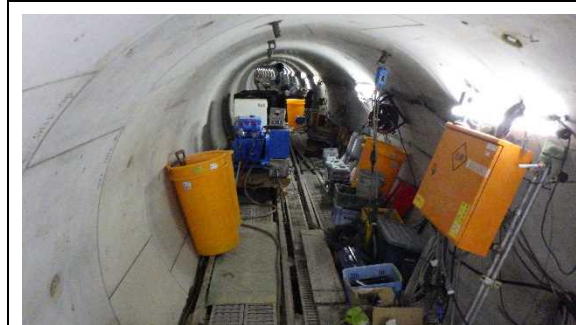
（写真 2）掘削作業で使用した設備等の状況

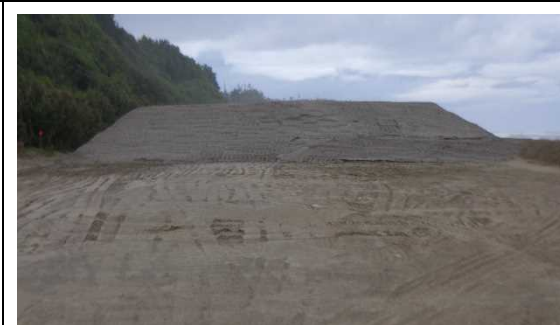
（写真 3）浚渫された土砂の仮置き状況
