福島第一原子力発電所現地確認報告書

- 1 確認日
令和5年6月1日（木）
- 2 確認箇所
新事務本館（檜葉町駐在執務室）、淡水化装置RO3
- 3 確認項目
淡水化装置RO3-2漏えい発生事象の再発防止対策

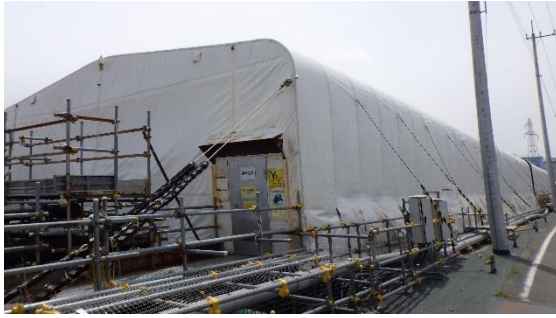
(写真1)
淡水化装置RO3建屋（ジャバラハウス）外観
（北東側より撮影）

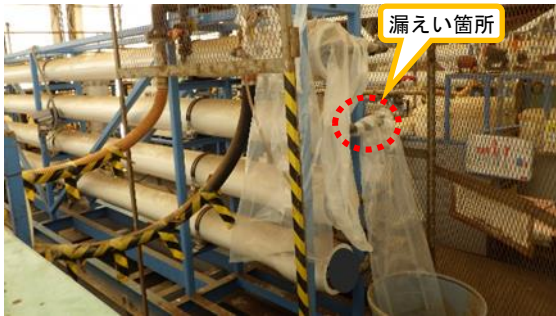
淡水化装置RO3（以下「RO3」という。）において、令和5年2月21日に発生した逆浸透膜スキッド2の出口ライン2箇所（逆浸透膜出口配管及びフランジ）からの水漏れ事象*の対応状況について、東京電力は、「今後、要因分析ならびに再発防止対策を検討。」としていたことから、前回（5月10日）に引き続き聴き取りの上現地確認を行った。（前回確認：令和5年5月10日）（図1）（写真1）

※通常は装置起動時に「開」状態にする逆浸透膜の下流側の仕切弁（出口弁）が「閉」の状態になっていた。このことにより、上流側に圧力が加えられ水漏れが発生した。

(写真2-1)
漏えい箇所1（逆浸透膜出口配管）の状況
（前回撮影：令和5年2月28日）

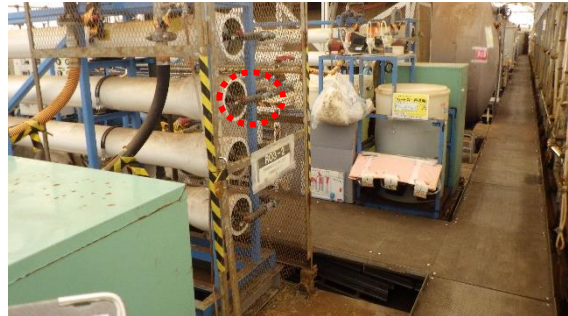
- ・漏えい箇所1（逆浸透膜出口配管）については、袋養生及び受用バケツが撤去されていた。（写真2）
- ・漏えい箇所2（配管フランジ部）については、前回同様乾いており滲み等は確認されなかった。（写真3）
- ・RO3-2出口弁については「開」状態であった。（写真4）
- ・東京電力によると、本日はRO3-1、2の運転を行っているとのことであった。

(写真2-2)
漏えい箇所1（逆浸透膜出口配管）の状況
（今回撮影：令和5年6月1日）

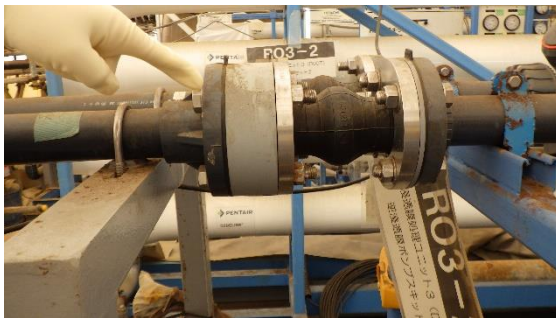
(写真3-1)
漏えい箇所2（配管フランジ部）の状況
（前回撮影：令和5年2月28日）

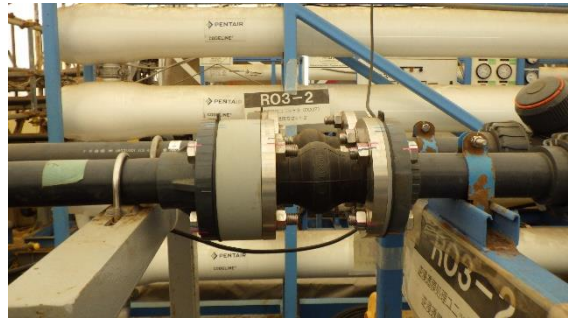
(写真3-2)
漏えい箇所2（配管フランジ部）の状況
（今回撮影：令和5年6月1日）

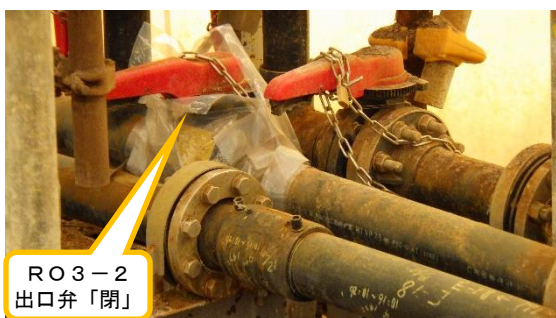
(写真4-1)
RO3-2 出口弁の状況「閉」
(前回撮影：令和5年2月28日)

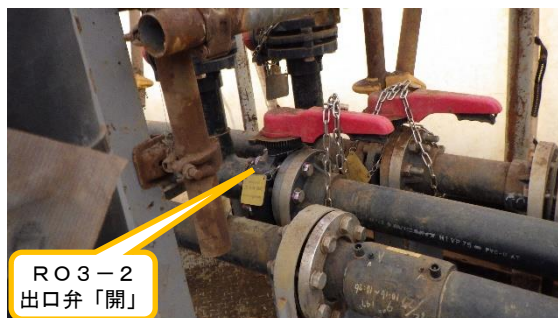
(写真4-2)
RO3-2 出口弁の状況「開」
(今回撮影：令和5年6月1日)
