# 福島県楢葉町駐在福島第一原子力発電所現地確認結果 報告書

1号機原子炉建屋大型カバー設置に係る準備工事の状況

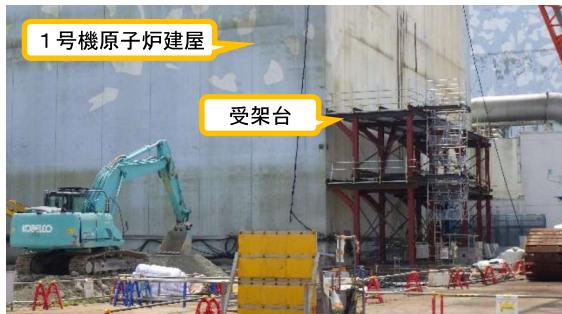
- ・現場確認時、アンカー削孔装置の受架台が既に1号機原子炉建屋西面に設置されていた。（写真1）
- ・東京電力によると、8月27日（金）に構外ヤードで事前に組み立てたアンカー削孔装置の受架台を運搬車両で構外ヤードから1号機周辺ヤードまで運搬し、その後、大型クレーンで原子炉建屋西面に設置したことである。

(写真1－1)  
アンカー削孔装置の受架台設置状況  
(北西側から撮影)

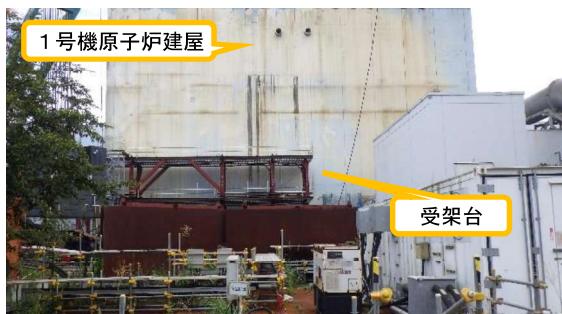
(写真1－2)  
アンカー削孔装置の受架台設置状況  
(西側から撮影)
