福島県楡葉町駐在福島第一原子力発電所現地確認結果 報告書

令和4年9月2日（金） 9：30～14：00

- (1) 1号機原子炉建屋周辺
- (2) 4号機タービン建屋東側

- (1) 1号機原子炉建屋大型カバー設置工事の状況
- (2) 4号機タービン建屋東側におけるクレーン撤去作業の状況

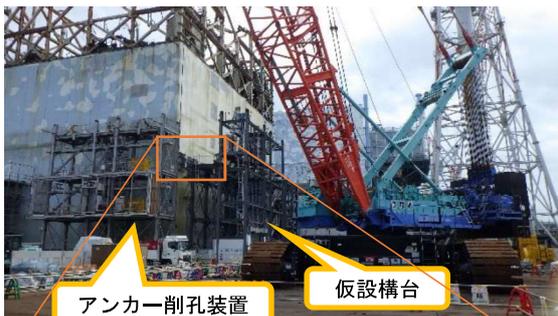
(写真1-1)
1号機原子炉建屋周辺の状況

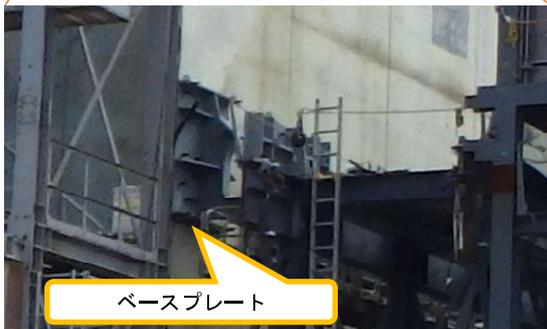
(写真1-2)
1号機原子炉建屋西壁ベースプレートの状況
※ (写真1-1) の拡大図

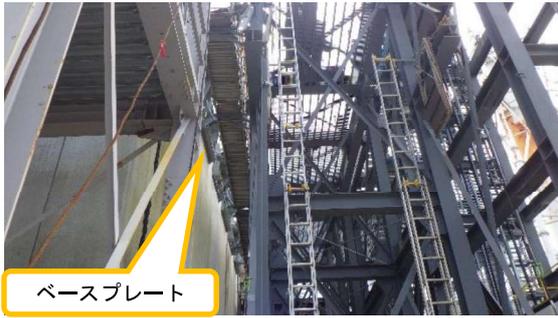
(写真 2-1)

1号機原子炉建屋西壁のベースプレートおよび仮設構台の状況（西壁を北側から撮影）

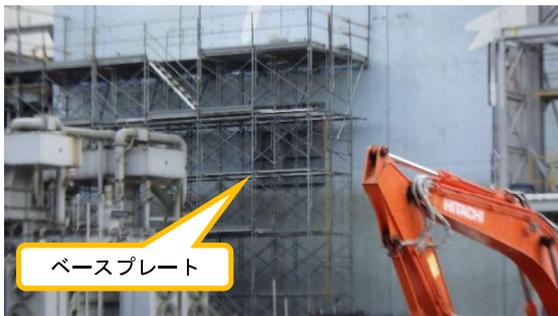
(写真 2-2)

1号機原子炉建屋北壁に設置されたベースプレートの状況

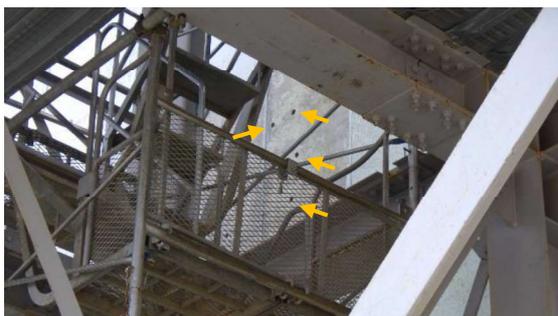
(写真 3)

建屋北側壁アンカー孔の状況（黄色矢印）

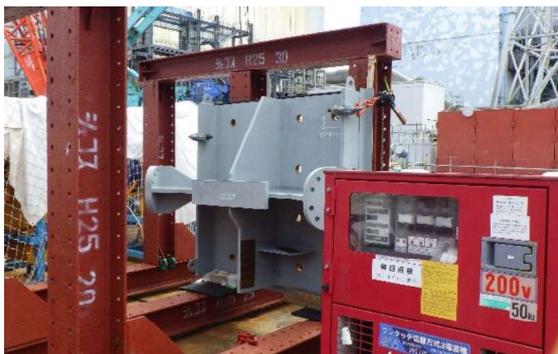
(写真 4)

仮置きされたベースプレート

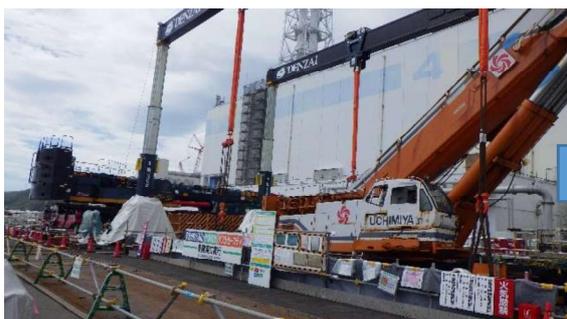
(写真5-1)

移動前のクレーンの状況(撮影日:
令和4年8月2日)

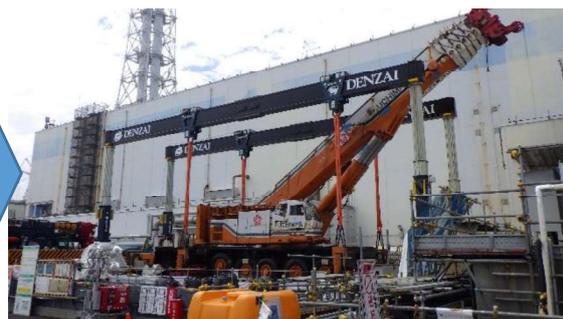
(写真5-2)

- ・550tクレーンは元あった場所から門形クレーンにより西側に移動されており、元の水平に置かれていない状況から、コンクリート基礎上に、H鋼に

ジャッキで補強したものを3段重ねた土台の上に、水平に置かれていた。
なお、門形クレーンには玉掛けされたままであった。(写真5)

移動後のクレーンの状況
写真奥側に移動されている。(撮影
日:令和4年9月2日)

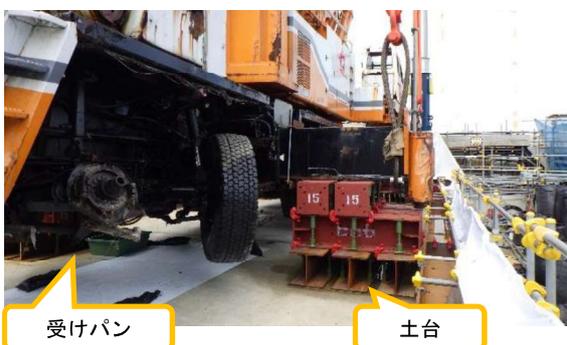
(写真5-3)

クレーン土台の状況

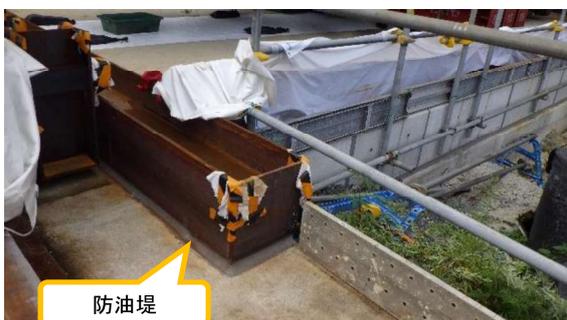
(写真6)

- ・550t クレーンはH鋼を利用した防油堤内に置かれ、さらにクレーン下部には受けパンが数個置かれていた。(写真6)
- ・東京電力によれば、今後550t クレーン跡地に対してコンクリート打設し、スーパーキャリア(多軸台車)が進入できるよう工事を実施し、搬出するとのことである。

防油堤の状況
