# 建屋止水対策工事中の電源ケーブル切断について (再発防止対策の進捗状況)

平成26年4月9日  
東京電力株式会社

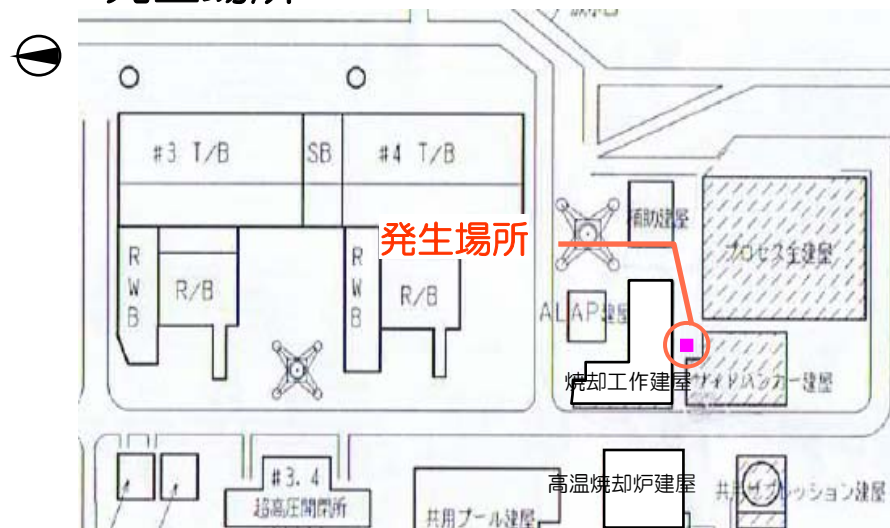
## ■発生場所

1～4号機高温焼却炉建屋他止水対策工事において、地盤改良に伴うボーリング掘削中に、現地盤から約-1m地点のエフレックス管内のケーブルを切断させ、4号機使用済燃料プールの二次系冷却が停止した。
