## 福島第一原子力発電所現地確認報告書

令和5年5月30日（火）

中央通り沿い 増設・高性能ALPSサンプルタンク北側（多核種除去設備等処理水希釈放出設備 移送設備）

多核種除去設備等処理水希釈放出設備及び関連施設の使用前検査の状況

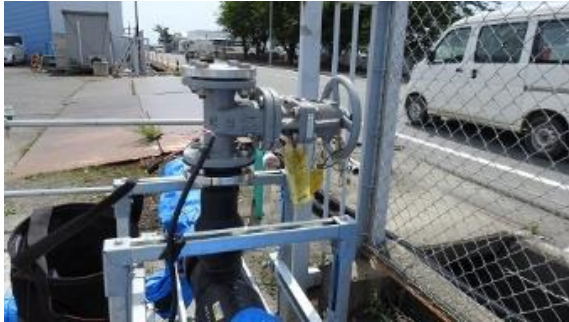
(写真1)  
ALPS 処理水移送配管ベント弁

- ALPS処理水移送配管には計10台のベント弁<sup>(※)</sup>があり、それぞれに漏えい検知器が設置される計画である。そのうち最も上流側に設置されているベント弁の使用前検査の状況を確認した。（写真1）
- 検査は、漏えい検知器の外観検査、据付検査、漏えい警報検査の順で行われた。漏えい検知器の外観検査では、漏えい検知帯（水を検知する部分）に破損がないことを目視により確認していた。据付検査では、漏えい検知帯、ゲルパッキン等の据付状況を目視により確認していた。漏えい警報検査では、検査用に準備した水を使って漏えい検知器の作動確認を行っていた。（写真2）
- 漏えい警報検査では、漏えい検知器が設置されている場所と警報装置が設置されている場所（免震重要棟）との間で連絡を取り合いながら、漏えいを検出し、警報が作動することを確認していた。

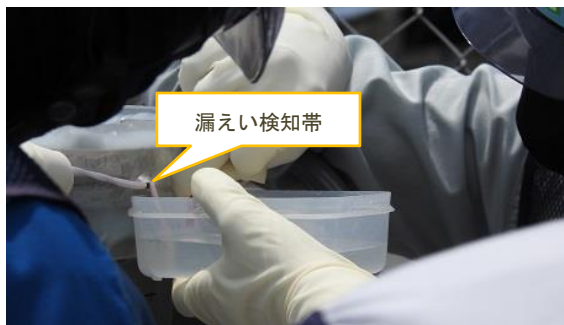
(写真 2 - 5)  
漏えい検査の状況  
漏えい検知帯を水に接触させている  
様子
