福島第一原子力発電所現地確認報告書

モバイルRO膜装置雨水処理水タンクA～C（H1東タンクエリア）

雨水回収タンクにおける分析前雨水の計画外散水事案の対応状況

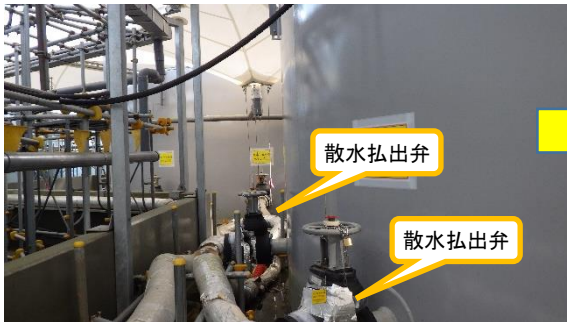
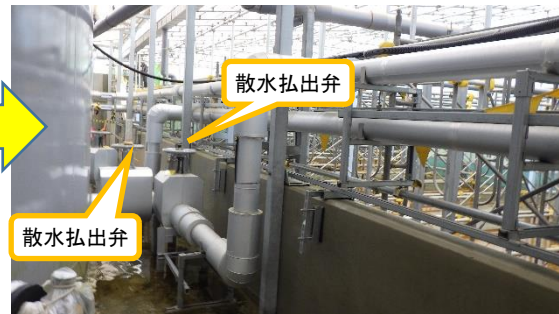
- ・前回確認時には、単独で設置されていた雨水処理水タンクの散水払出弁が二重化されていた。（写真2）
- ・雨水処理水タンク周りでの散水作業は、作業員3名で行われており、操作手順書を読み上げ、復唱するとともに、操作する弁等を指差呼称しながら確認するなど、一つ一つの操作を慎重に進めていた。（写真3）
- ・散水対象の雨水処理水タンクAの散水払出弁の「解錠」や「全開」操作においては、手順書を読み上げ、復唱及び指差呼称に加えて、作業の状況をカメラによりリアルタイムで撮影し、映像を免震重要棟に送信することにより、操作状況や弁の状態について当直長の確認を受けていた。

(写真 2 - 1)
雨水処理水タンク B の散水払出弁の
状況 (前回(令和4年1月5日)西側から
撮影)

(写真 2 - 2)
雨水処理水タンク A の散水払出弁の
状況 (今回(令和5年6月12日)東側か
ら撮影)

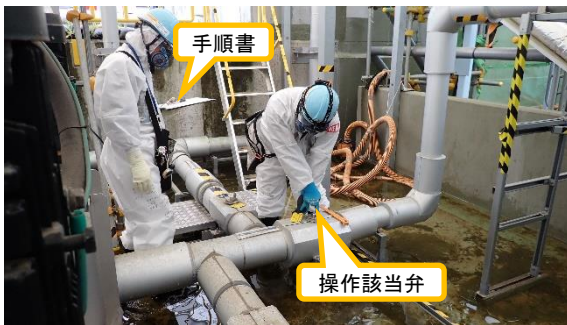
(写真 3)
手順書読み上げ、復唱、指差呼称の
例 (散水ポンプ入口弁の「全開」操
作)

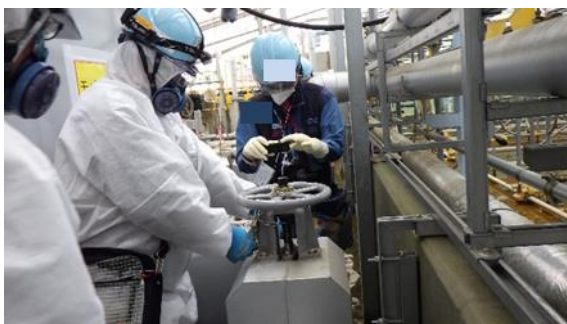
(写真 4)
雨水処理水タンク A の散水払出弁の
「解錠」操作の状況

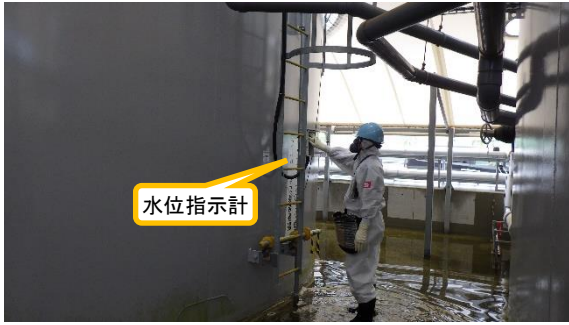
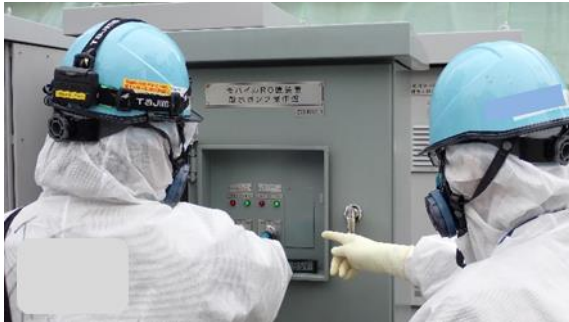
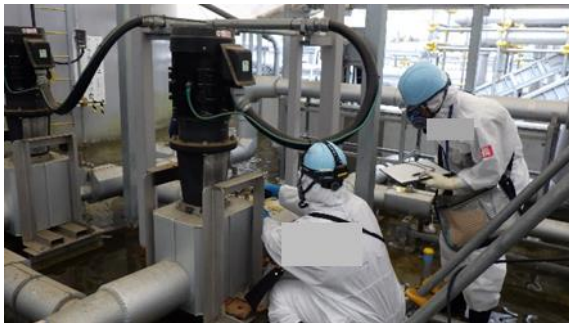
- ・散水のための系統構成後に、一定時間（約10分間）タンクの水位変動を確認する手順が設けられており、散水対象でない雨水処理水タンクB、Cの水位に変動がないことを確認した後に、散水ポンプの電源が投入されて散水が開始された。（写真5）

(写真 5 - 1)
雨水処理水タンク B の水位確認状況

(写真 5 - 2)
散水ポンプ電源投入の状況

(写真 5 - 3)
散水ポンプ稼働後の確認状況
