## 福島第一原子力発電所現地確認報告書

雑固体廃棄物焼却設備

雑固体廃棄物焼却設備排ガスフィルタケーシング腐食事象の対応状況

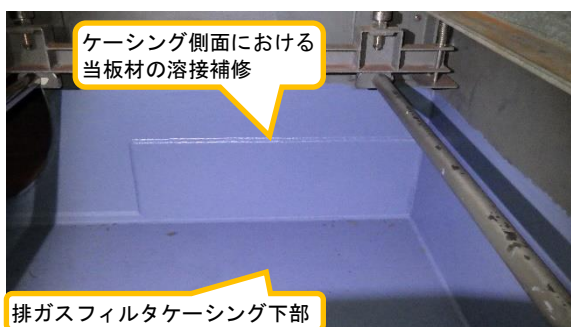
令和5年2月、年次点検中の雑固体廃棄物焼却設備において排ガスフィルタケーシング下部に腐食及び減肉が複数箇所を確認され、うち1箇所において貫通穴が確認された。原因調査及び対策が実施されていることから、東京電力へ聞き取り調査の上現地確認を行った。（図1）

- 排ガス温度が低下しやすい箇所で酸を含む結露が発生したことにより腐食が進行し減肉に至ったと想定される（酸露点腐食\*）。

(写真1)  
排ガスフィルタケーシング下部における当板材による溶接補修及び耐食塗装の状況

- 減肉及び貫通箇所については、当板材による溶接補修を行う。

- 今後補修する箇所について耐食塗装の回数を増やす。
- 腐食が発生したバグフィルタ上部隅に温度低下を防ぐため保温材を追加設置する。
- 安全運転の範囲内で排ガス温度を高くして結露が発生しにくい環境とする。
- 定期的な排ガス系統内部の点検清掃を計画実施する。

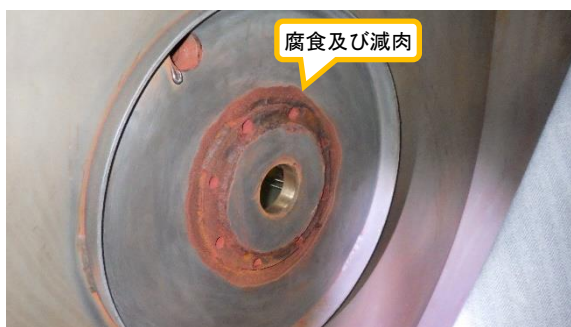
- 排ガス系統の内部調査を行ったところ、バグフィルタ及び排ガス補助ブローアに同様の腐食及び減肉を確認した。

(写真2)  
排ガス補助ブロアケーシングの腐食及び減肉の状況

- ・腐食により減肉が確認されたケーシング下部において、当板材による溶接施工及び耐食塗装による補修が行われていた。(写真1)
- ・他の箇所と同様の腐食がないか確認する水平展開調査により腐食による減肉が確認された排ガス補助ブロアケーシングについては、当板材による溶接補修が行われる予定。(写真2)
