福島第一原子力発電所現地確認報告書

令和5年7月26日（水）

3号機原子炉建屋南側ヤード

サブドレンピットNo.40における油分検出の対応状況

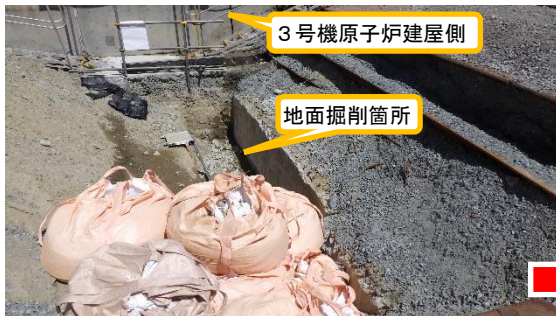
(写真1-1)
鋼矢板設置予定箇所の地面掘削状況
(令和5年4月19日、南西側から
3号機原子炉建屋に向かって撮影)

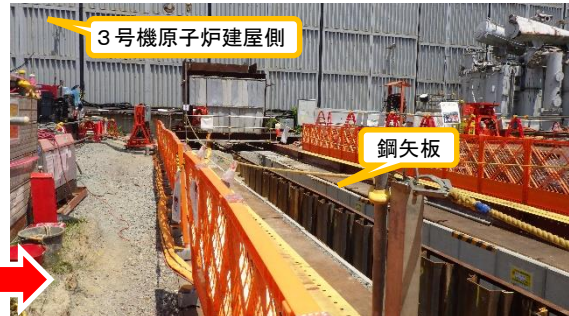
- ・前回、ヤード中央部において、鋼矢板設置予定箇所の地面が掘削されており、クレーン及び鋼矢板を設置するための圧入機が準備され、鋼矢板設置のための作業が行われていたが、今回確認時において、鋼矢板の設置が完了していた。（写真1）
- ・ヤードの3号機原子炉建屋側に被ばく線量低減のための金属製の放射線遮へい用の囲いが設置されており、その中に地下に薬液注入を行う設備が設置されていた。（写真2）
- ・ヤード北西側には、薬剤と水を混合し薬液を製造するプラントが設置されていた。（写真3）
- ・ヤードの4号機原子炉建屋側に被ばく線量低減のための金属製の放射線遮へい用の囲いが設置されており、その中に地下に薬液注入を行う注入口を設けるために、地下構造物等を削孔する設備が設置されていた。（写真4）

(写真1-2)
鋼矢板設置箇所の状況 (令和5年7
月26日、南西側から3号機原子炉
建屋に向かって撮影)

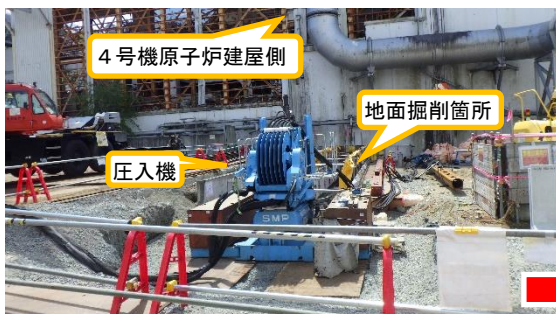
(写真1-3)
鋼矢板設置予定箇所の地面掘削状況
(令和5年4月19日、北西側から
4号機原子炉建屋に向かって撮影)

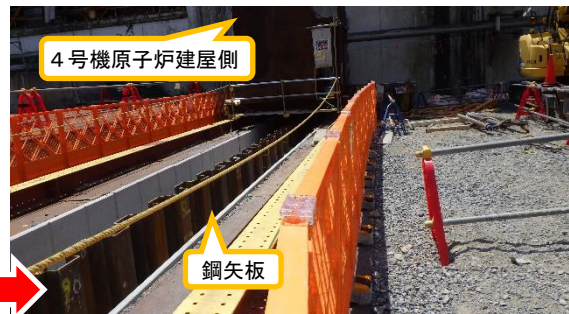
(写真1-4)
鋼矢板設置箇所の状況 (令和5年7
月26日、北西側から4号機原子炉
建屋に向かって撮影)

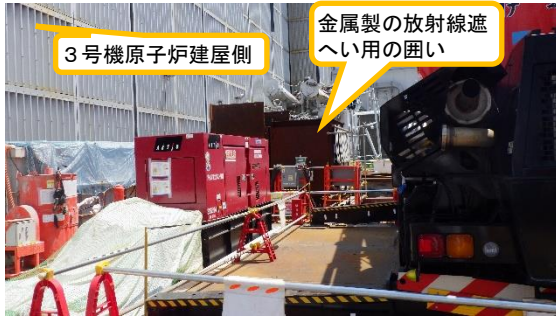
(写真 2 - 1)

薬液注入を行う設備が設置されている金属製の放射線遮へい用の囲いの状況

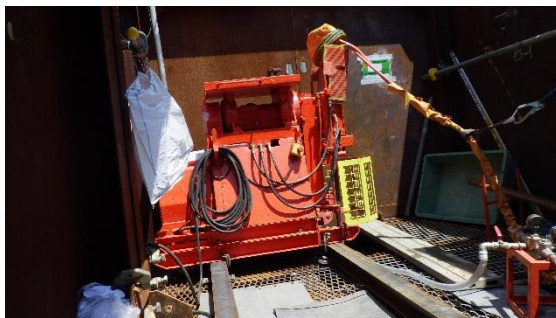
(写真 2 - 2)

薬液注入を行う設備の状況

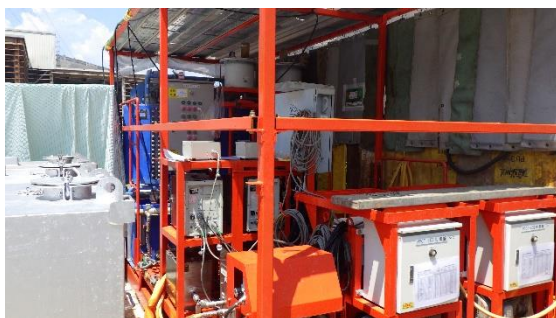
(写真 3)

薬液を製造するプラントの状況

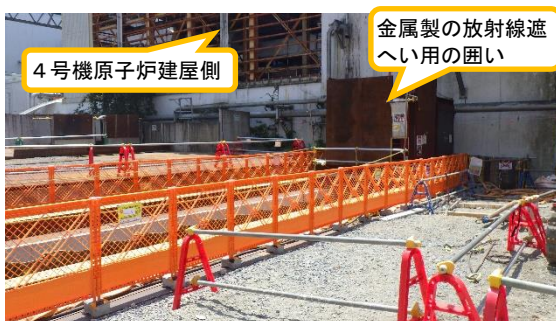
(写真 4 - 1)

地下構造物等を削孔する設備が設置されている金属製の放射線遮へい用の囲いの状況

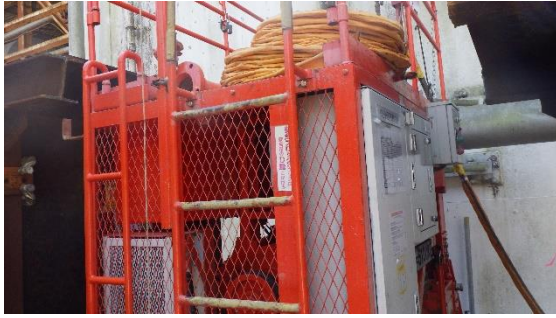
(写真4-2)

地下構造物等を削孔する設備の状況
