## 福島第一原子力発電所現地確認報告書

3／4号機共用排気筒

3／4号機共用排気筒解体に向けた現場調査の状況

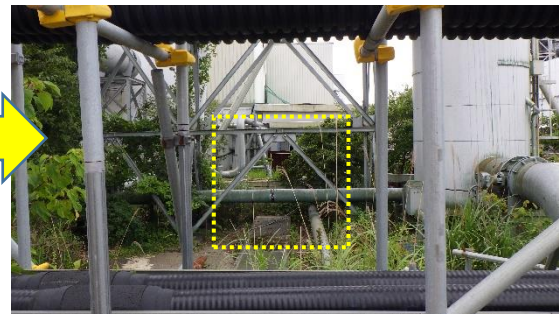
(写真1-2)  
同左  
(令和5年7月14日撮影)

- ・前回確認時に設置されていたダスト対策用ハウスは、撤去されていた。

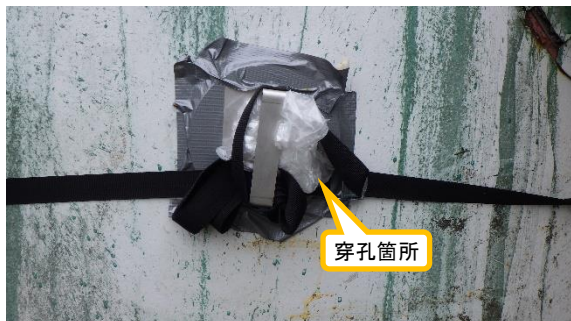
- ・調査に使用した穿孔箇所（2か所）は、それぞれ閉止蓋により封じられていた。（写真2）

(写真2-1)  
穿孔箇所①  
閉止蓋で封じられており、ベルトが巻かれている。  
(北西側から撮影)

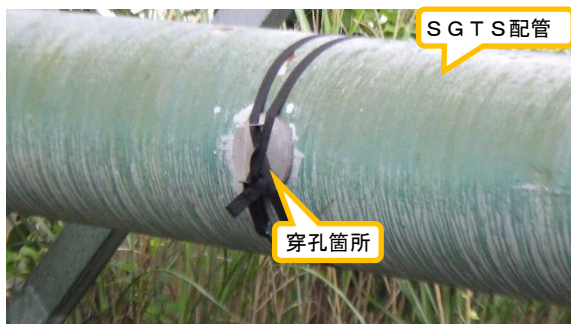
(写真2-2)  
穿孔箇所②  
閉止蓋で封じられており、ベルトが巻かれている。  
(北西側から撮影)
