福島第一原子力発電所 H5 タンクエリア脇 プラスチックタンクからの水漏れについて (4/14 17:30更新)

< 参考資料 >
平成26年4月14日
東京電力株式会社

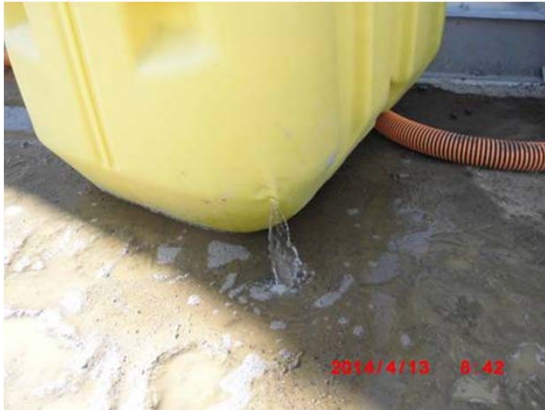
発見時の状況

4月13日午前8時40分頃、タンクエリアパトロールにおいて、H5タンクエリア脇(北側)に設置されているプラスチックタンクより水が漏れいていることを協力企業作業員が発見。

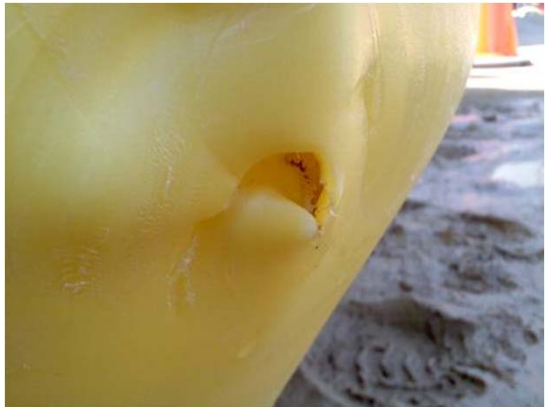
傷口の状況

漏れいはタンクにキズがあった箇所から発生しており、開口部を養生するとともに、タンク下部に枕木をあて、キズの箇所が上向きとなるよう処置を行った。

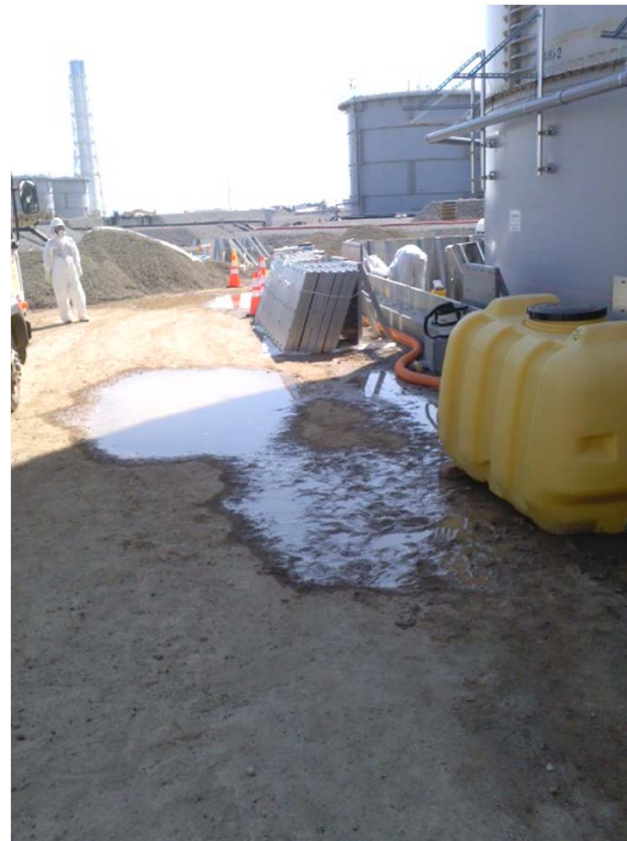
漏えい範囲

漏れい範囲は当該タンク周囲。
(約15m × 約3mにおける1 / 4程度の範囲)

周囲に側溝が無いことから、海への流出はないものと考えている。

漏れいした付近の土壌は回収を実施済み (回収量 : 約 8 m³)
