福島第一原子力発電所現地確認報告書

令和5年7月20日（木）

F2タンクエリア

F2タンクエリアの状況

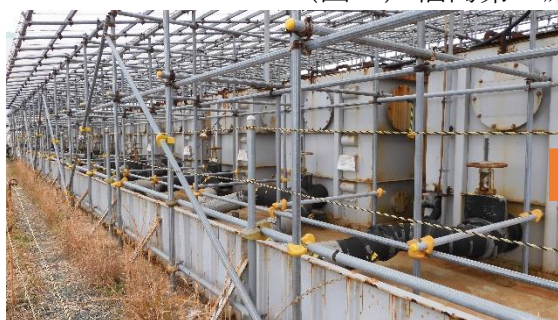
- ・ F2タンクエリアはA、B、Cの3つのタンク群から成り、A群タンクは12基の鋼製角形タンク、B群タンクは4基の鋼製角形タンク、C群タンクは7基の鋼製円筒型タンク（フランジ型）で構成されている。東京電力によれば、このうちA・B群タンク共に運用停止中であるが、内包水があるとのことだった。
- ・ 前回確認時、A群、B群タンクエリアには雨水カバーが設置されていたが、今回確認したところ、雨水カバーは撤去されていた。（写真1）（写真2）
- ・ A群、B群タンクは鋼製の堰を共有している。A群タンク北側、東側の堰で複数の貫通穴が見られたため、東京電力に情報提供した。（写真3）東京電力によれば、日々のタンクパトロールで外観及び水位確認を実施し、漏えいがないことを確認しているとのことであり、堰は修理予定とのことである。
- ・ A群、B群タンク共に、塗装の剥離や錆の発生が見られた。
- ・ C群タンクの外面下部には補修塗装した跡が見られたが、ボルト周辺には錆が発生していた。（写真4-1）
- ・ 運用停止予定であるC群タンクの移送ポンプを確認した。2系統あるうちの1系統は運転中であった。（写真4-2）

(写真1-1)
F2タンクエリア A群タンクの状況 (北東側から確認)
(撮影日: 令和元年12月17日)

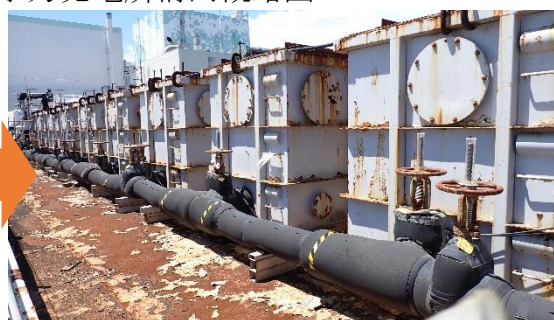
(写真1-2)
F2タンクエリア A群タンクの状況 (北東側から確認)
(撮影日: 令和5年7月20日)

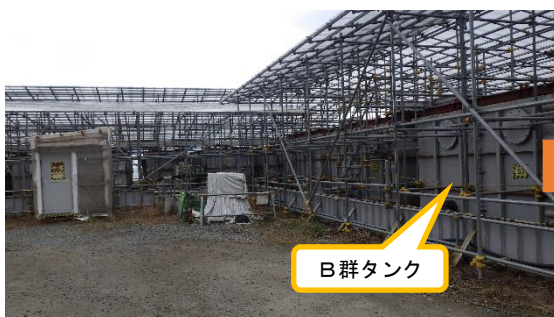
(写真2-1)
F2タンクエリア B群タンクの状況 (北側から確認)
(撮影日: 令和元年12月17日)

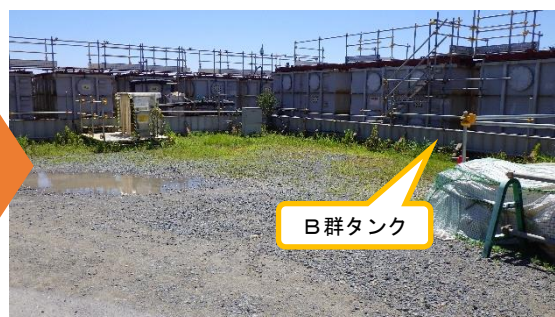
(写真2-2)
F2タンクエリア B群タンクの状況 (北側から確認)
(撮影日: 令和5年7月20日)

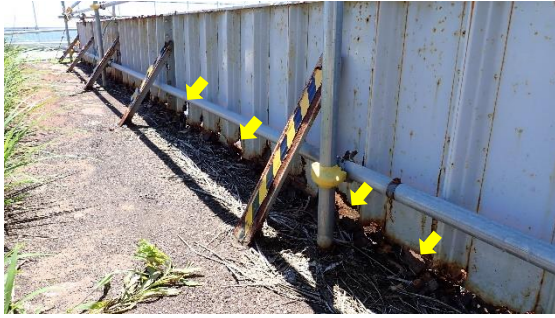
(写真3)
F2タンクエリア A群タンク北側の堰貫通穴の状況 (黄矢印)
