ALPS 処理水希釈放出設備 現地確認結果 報告書(概要)

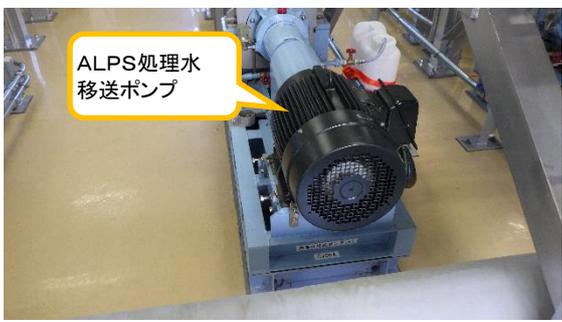
(写真1-1)ALPS 処理水移送ポンプ	(写真1-2)ALPS 処理水移送配管

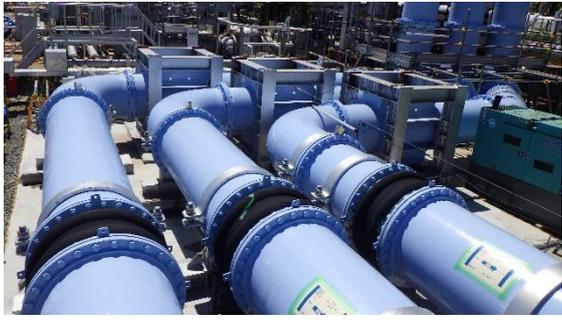
確認年月日	令和5年8月 25 日(金)	確認目的	ALPS処理水希釈放出設備の状況確認(放出2日目)	
確認箇所	多核種移送設備建屋、ALPS処理水移送配管、海水移送配管、放水立坑			
確認設備	<input type="checkbox"/> 測定・確認用設備	<input checked="" type="checkbox"/> 移送設備	<input checked="" type="checkbox"/> 希釈設備	<input checked="" type="checkbox"/> その他
確認結果	<p>第1回放出の2日目におけるALPS処理水希釈放出設備の運転状況等を確認した。</p> <ul style="list-style-type: none"> 測定・確認用タンクから海水配管ヘッダに至るまでのALPS処理水移送配管、ALPS処理水移送ポンプを確認したところ、配管からの滴下等の異常は見られなかった。(写真1) 海水配管及び海水移送ポンプ周辺を確認したところ、海水配管からの滴下等の異常は見られなかった。(写真2) 希釈されたALPS処理水が上流水槽の下流側の堰を越流し、下流水槽(放水トンネル)に流れていることを確認した。下流水槽の水位の上昇は見られず、水槽からの溢水がないことを確認した。(写真3)

(写真2)海水移送配管	(写真3)上流水槽
