ALPS 処理水希釈放出設備 現地確認結果 報告書(概要)

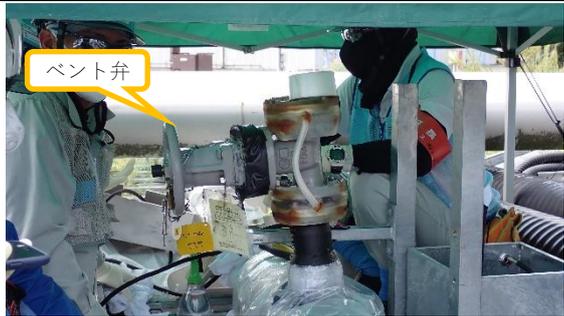
(写真1) 漏えい検知器が発報したベント弁調査の状況	(写真2-1) 他のベント弁の状況(今回漏えい検知器が発報したベント弁とは別の弁カバー)

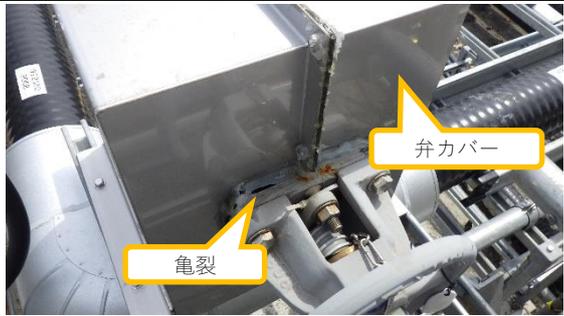
(写真2-2) 弁カバー防水処置(コーキング)の亀裂のおそれがある部分 (今回漏えい検知器が発報したベント弁とは別の弁カバー)	(写真2-3) 弁カバー防水処置(コーキング)のはがれのおそれがある部分 (今回漏えい検知器が発報したベント弁とは別の弁カバー)
