ALPS 処理水希釈放出設備 現地確認結果 報告書(概要)

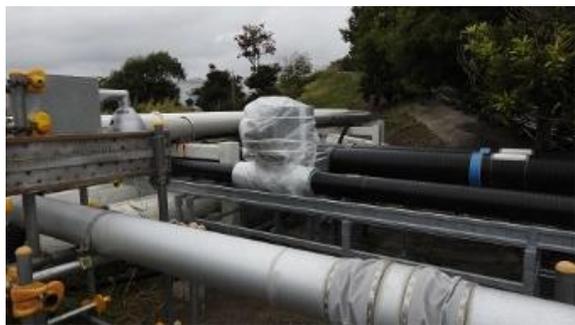
(写真1) 漏えい検知器が発報したベント弁		(写真2) ベント弁の監視カメラ

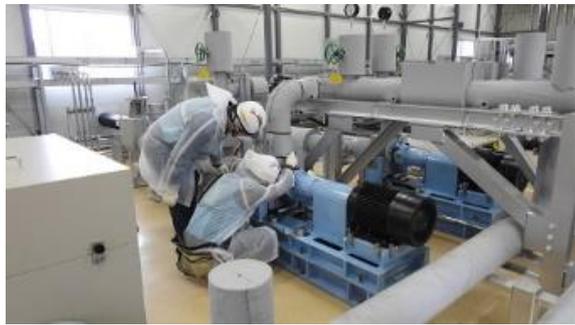
(写真3-1) ALPS 処理水移送ポンプの巡視点検状況(異音、異常振動等の有無を確認)		(写真3-2) 緊急遮断弁(上流側)の巡視点検状況(移送中のALPS 処理水の漏えい無しを確認)
