ALPS処理水希釈放出設備 現地確認結果 報告書(概要)

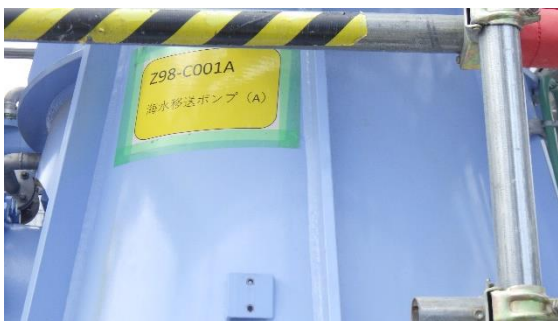
(写真1-1) 海水移送ポンプ(A)の状況	(写真1-2) 海水移送ポンプ(B)の状況

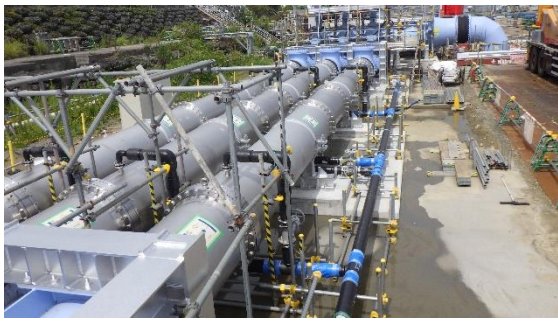
(写真1-3) 海水配管の状況
