ALPS 処理水希釈放出設備 現地確認結果 報告書(概要)

確認年月日	令和5年9月14日(木)	確認目的	海洋放出終了後のALPS処理水希釈放出設備点検状況の確認	
確認箇所	5, 6号機敷地護岸ヤード、ALPS処理水移送配管			
確認設備	<input checked="" type="checkbox"/> 測定・確認用設備	<input checked="" type="checkbox"/> 移送設備	<input checked="" type="checkbox"/> 希釈設備	<input type="checkbox"/> その他

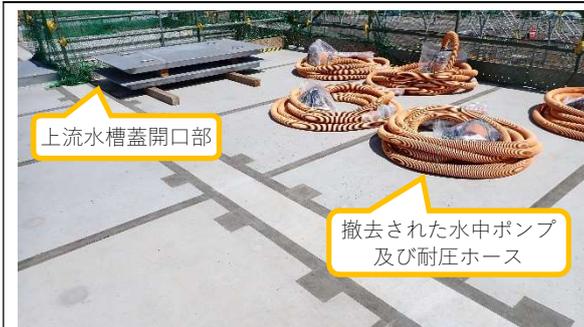
- ・ 水の移送に使用していた耐圧ホース等が撤去されており、上流水槽の開口部から内部を確認したところ、床面が視認できる程度まで水位が低下していた。(写真1)

(写真1-1) 上流水槽蓋開口部付近の状況

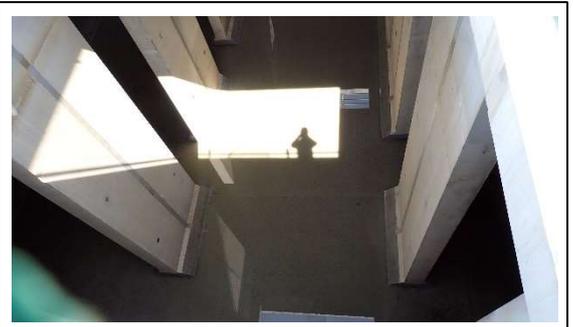
(写真1-2) 上流水槽内部の状況

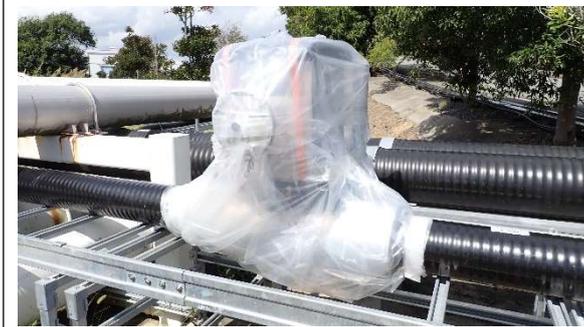
また、9月6日にALPS処理水希釈放出設備の移送配管において、屋外ペント弁フランジ部の漏えい警報が発生したことから、東京電力は調査のために当該部分を開放し、その後、弁保温材の復旧作業が行われていたことから、前回(9月13日)に引き続き現場の状況を確認した。

- ・ 当該ペント弁には防水カバーが設置され、さらにビニールシートにより2重に養生されていた。(写真2)

(写真2) 漏えい検知器が発報したペント弁の復旧状況
