ALPS 処理水希釈放出設備 現地確認結果 報告書(概要)

確認年月日	令和5年9月20日(水)	確認目的	海洋放出終了後のALPS処理水希釈放出設備点検状況の確認	
確認箇所	放水立坑(上流水槽)、多核種除去設備等処理水移送配管			
確認設備	<input type="checkbox"/> 測定・確認用設備	<input checked="" type="checkbox"/> 移送設備	<input checked="" type="checkbox"/> 希釈設備	<input type="checkbox"/> その他

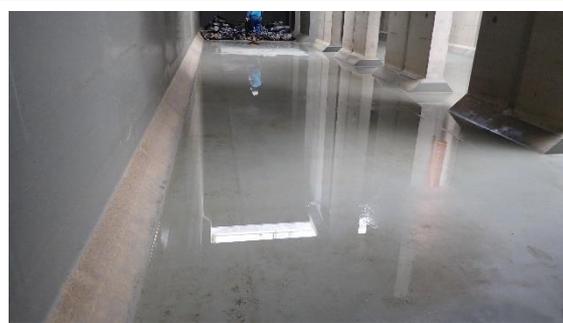
- ・ 上流水槽内は水が抜かれており、床面を確認するために土砂が除去された状態であった。(写真1)
- ・ 東京電力によると、ひび割れや防水塗装の亀裂等、有意な欠陥は確認されず、今後は計画的に点検を行っていく予定とのこと。

(写真1) 上流水槽床面の状況

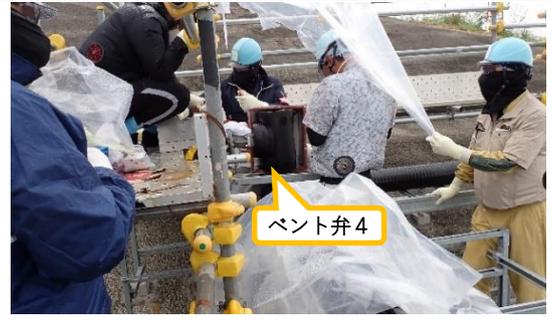
- ・ ベント弁1, 2については、9月19日に点検が実施されていたことから、その他のベント弁について確認を行った。
- ・ ベント弁4を確認したところ、東京電力及び協力企業により、防水カバーを取り外した状態で内部の点検作業が行われていた。(写真2)

(写真2) ベント弁4の点検作業の状況
