福島第一原子力発電所現地確認報告書

令和5年9月28日（木）

多核種除去設備等処理水希釈放出設備

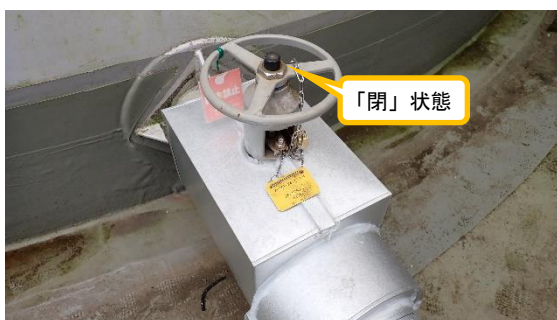
- ・第2回目に放出予定であるK4タンクエリアC群の弁の状況の確認を行ったところ、C群処理水サンプルタンク出口弁（ゲート弁）は閉状態であった。（写真1）
- ・出口弁下流に設置されている払出一次弁前弁及び払出二次弁後弁（ゲート弁）は開状態であり、払出一次弁及び払出二次弁（電動弁）は閉状態であった。（写真2）
- ・K4タンクエリア東側において、令和5年度内に放出が予定されているK3タンクに貯留されているALPS処理水を測定・確認用設備（K4タンクエリア）に移送するための移送配管の敷設作業が行われていた。（写真3）

(写真1)
C群処理水サンプルタンク出口弁
(ゲート弁) の状況

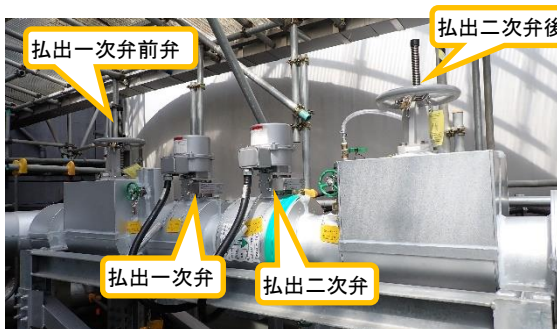
(写真2-1)
払出弁の設置状況

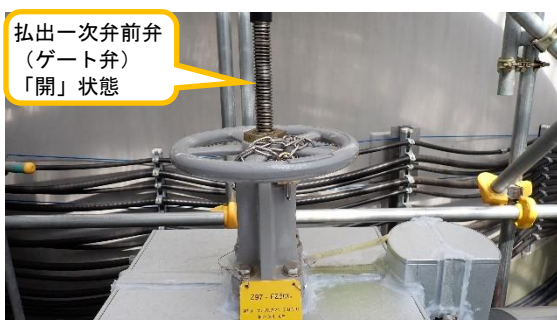
(写真2-2)
払出一次弁前弁 (ゲート弁) 「開」
状態

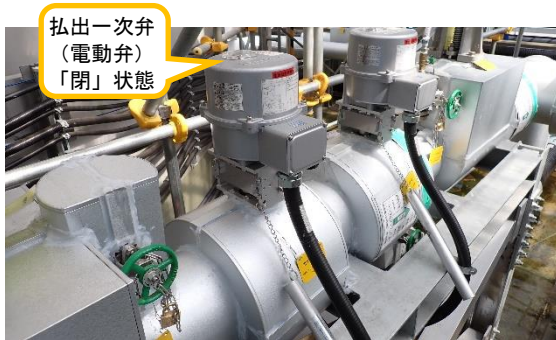
(写真 2 - 4)
払出一次弁 (電動弁) 「閉」状態
(全景)

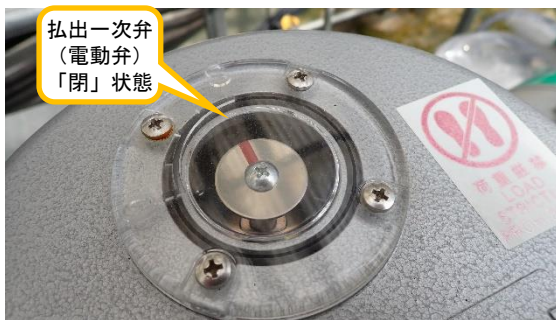
(写真 2 - 5)
払出一次弁 (電動弁) 「閉」状態
(近景)

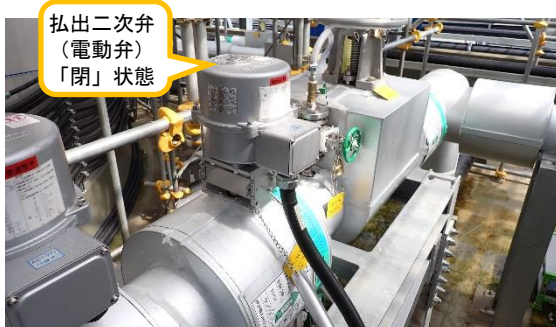
(写真 2 - 6)
払出二次弁 (電動弁) 「閉」状態
(全景)

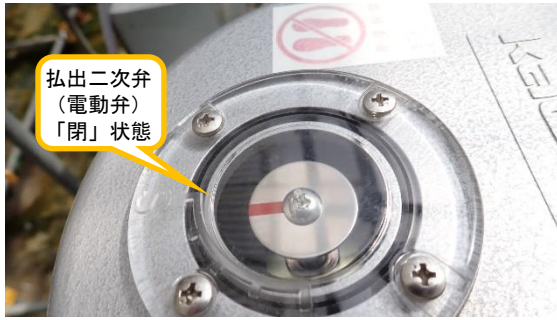
(写真 2-7)
 払出二次弁 (電動弁) 「閉」状態
 (近景)

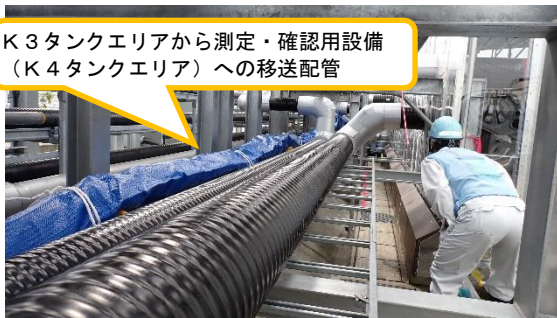
(写真 3)
 K3タンクエリアから測定・確認用設備 (K4タンクエリア) にALPS処理水を移送するための移送配管の敷設状況

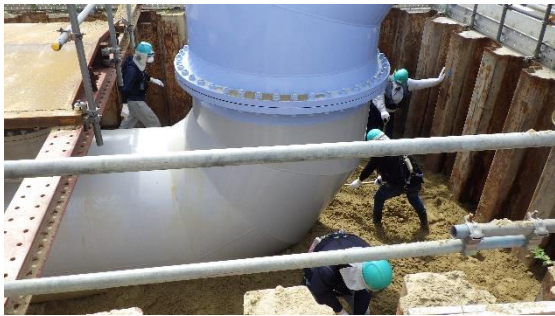
・前回確認と比較して埋め戻しが進捗している状況であった。(写真 4)

(写真 4-1)
 土砂の埋め戻し状況
 (令和 5 年 9 月 26 日撮影)

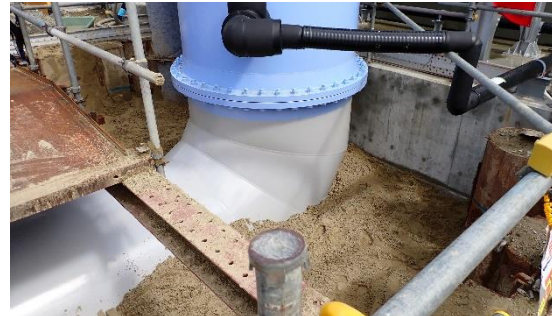
(写真 4-2)
 土砂の埋め戻し状況
 (令和 5 年 9 月 28 日撮影)
