## 福島第一原子力発電所現地確認報告書

令和5年9月14日（木）

- (1) 5・6号機敷地護岸ヤード
- (2) 多核種除去設備等処理水希釈放出設備移送配管ベント弁

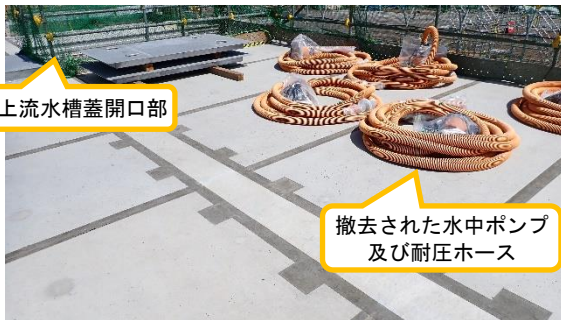
- ・水の移送のために上流水槽蓋開口部に設置されていた水中ポンプ及び耐圧ホースが撤去され、開口部付近に仮置きされていた。（写真1）
- ・上流水槽蓋開口部から上流水槽内部を確認したところ、上流水槽内部床面が確認できる程度まで水位が低下していた。今後、準備が整い次第、点検が実施される予定。（写真2）

(写真1)  
上流水槽蓋開口部付近の状況

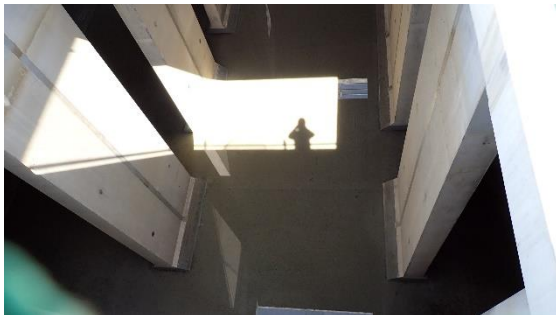
(写真2)  
上流水槽内部の状況

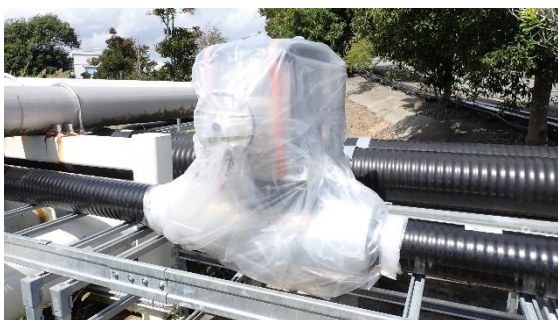
(2) 多核種除去設備等処理水希釈放出設備移送配管ベント弁の状況について  
9月6日にALPS処理水希釈放出設備の移送配管において、屋外移送配管ベント弁フランジ部の漏えい警報が発生した。この事象は発生当日における東京電力の調査によりALPS処理水が漏えいしたものではないと判断された。昨日の現地確認において弁保温材の復旧作業が行われていたことから、昨日に引き続き当該ベント弁の状況について確認を行った。(前回確認：9月13日)

- ・当該ベント弁には防水カバーが設置され、さらにビニールシートにより2重に養生されていた。(写真3)

(写真3)  
漏えい検知器が発報したベント弁の復旧状況
