## 福島第一原子力発電所現地確認報告書

令和5年10月12日（木）

多核種除去設備等処理水測定・確認用設備（K4タンクエリア）、移送設備（多核種移送設備建屋）、希釈設備（5・6号敷地護岸ヤード）

多核種除去設備等処理水希釈放出の状況

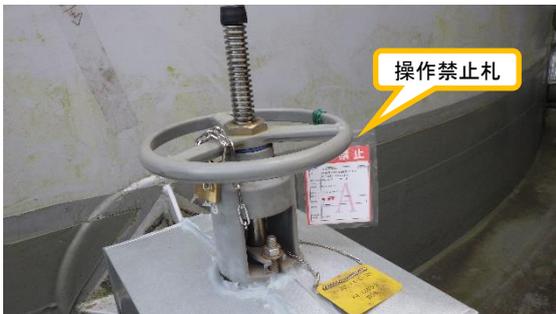
- ・放出中のC群タンクの連結弁、タンク出口弁及びタンク入口弁（いずれも手動弁）は、「全開」状態で施錠されており、「操作禁止札」が付けられていた。A群及びB群タンクの連結弁は「全閉」状態で施錠されていた。（写真1）
- ・確認した範囲では、弁や配管からの漏えいは認められなかった。

(写真1-1)  
C群タンク（C-1）出口弁「全開」の状況

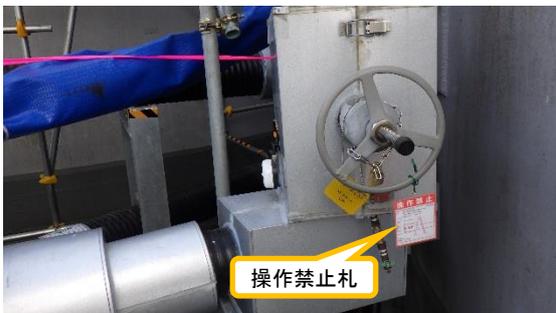
(写真1-2)  
C群タンク（C-1）入口弁「全開」の状況

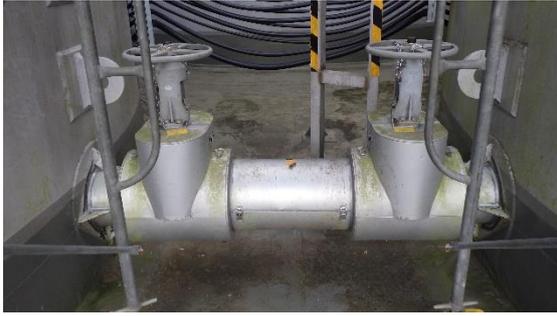
(写真1-3)  
A群タンク連結弁「全閉」の例

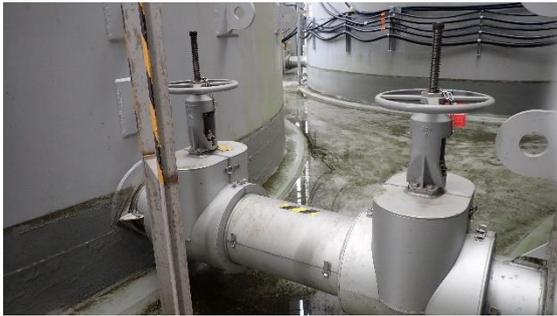
(写真1-4)  
C群タンク連結弁「全開」の例

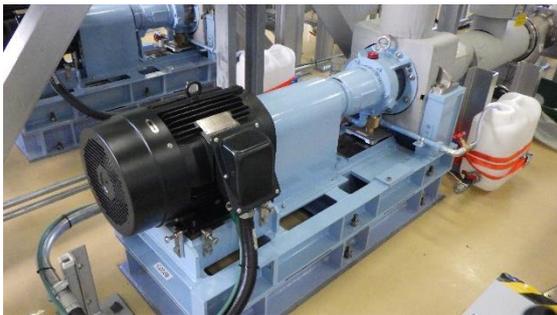
- ・処理水移送ポンプ（B）が稼働しており、異音の発生等の異常は認められなかった。（写真2）

(写真2)  
処理水移送ポンプ (B) の状況

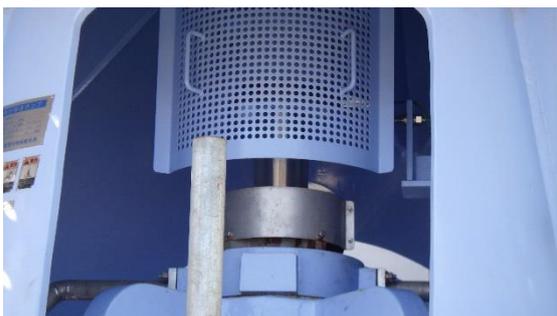
- ・海水移送ポンプ（B）及び（C）が稼働しており、異音の発生等の異常は認められなかった。（写真3）

(写真3)  
海水移送ポンプ (B) の状況

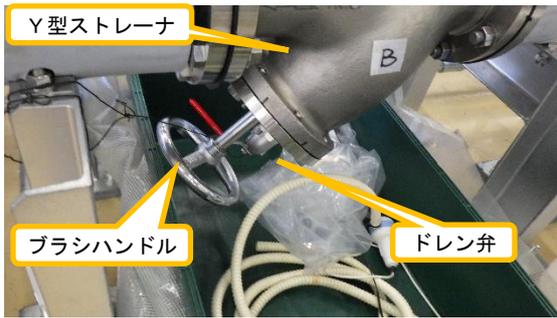
- ・処理水移送ポンプ（B）の吸込圧力の低下が確認されたため、ストレーナの清掃作業が行われた。

(写真4-1)  
処理水移送ポンプ (B) のY型ストレーナの状況

- ・ ストレーナの清掃は、ハンドルを回して内蔵されているブラシによりスクリーンの付着物を除去し、ドレン水（ALPS処理水）とともにストレーナの外に排出する方法で行われた。（写真4）
- ・ ストレーナ清掃作業により、スクリーンの付着物（粒子状のサビのような物質）が回収され、処理水ポンプ（B）の吸込圧力は回復した。
- ・ 清掃作業に伴う漏えいは認められなかった。

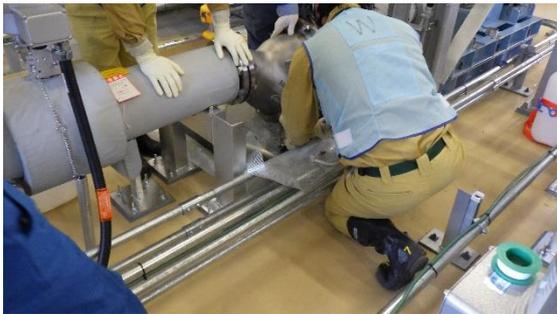
(写真4-2)  
ストレーナ清掃作業の状況
