## 福島第一原子力発電所現地確認報告書

- 1 確認日  
令和5年10月24日（火）
- 2 確認箇所  
移送設備（多核種移送設備建屋）
- 3 確認項目  
多核種除去設備等処理水希釈放出の状況

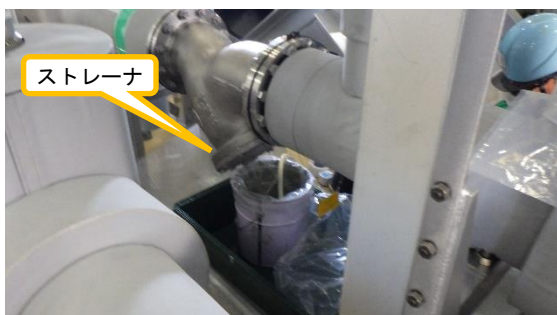
- ・ストレーナの交換作業実施にあたり、ストレーナ周辺配管内の水抜きが行われた。（写真1）
- ・サンプルタンク内のALPS処理水の循環に使用されたストレーナが取り外され、別の使用前のストレーナが装着された。（写真2、3）
- ・ストレーナ周辺配管内の水張りが行われ、その後、サンプルタンク循環ポンプが稼働されたが、稼働後のポンプに水の漏えい等異常は認められなかった。（写真4）

(写真1)  
ストレーナからの水抜き状況 (サンプルタンク循環ポンプ側)

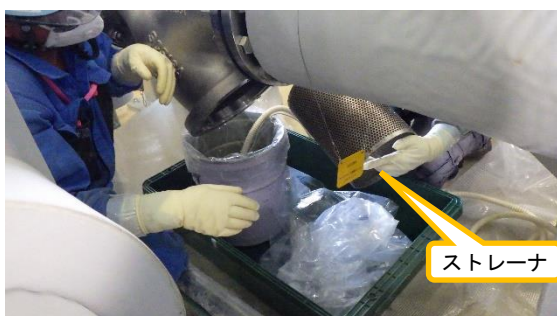
(写真2)  
ストレーナの交換状況 (サンプルタンク循環ポンプ側)

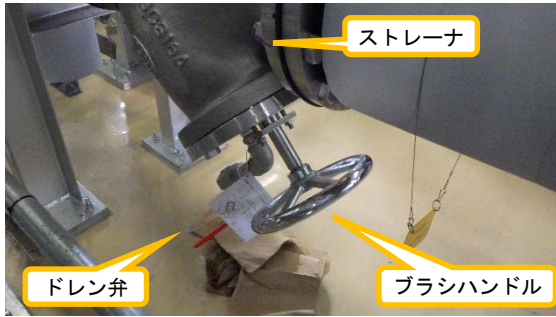
(写真3)  
ストレーナ交換後の状況（サンプル  
タンク循環ポンプ側）

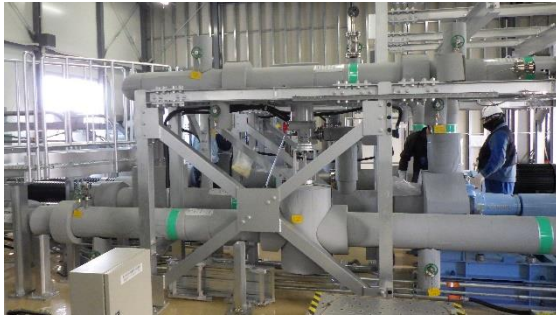
(写真4)  
サンプルタンク循環ポンプ周辺配管  
水張りの状況

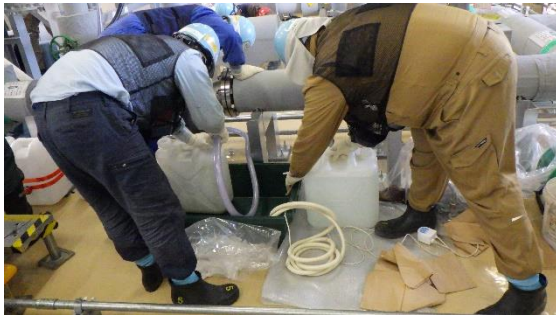
- ・ストレーナ清掃作業実施にあたり、ストレーナ周辺配管内の水抜きが行われた。（写真5）
- ・サンプルタンク内のALPS処理水の移送に使用されたストレーナが取り外され、ストレーナ内部のスクリーン（排水に含まれる非溶解性物質を除去するもの）やブラシ（スクリーンに付着した非溶解性物質を除去しスクリーンの詰まりを防止するもの）が超音波洗浄機と人手により洗浄されていた。（写真6、7）

(写真5)  
ストレーナからの水抜き状況（処  
理水移送ポンプ側）

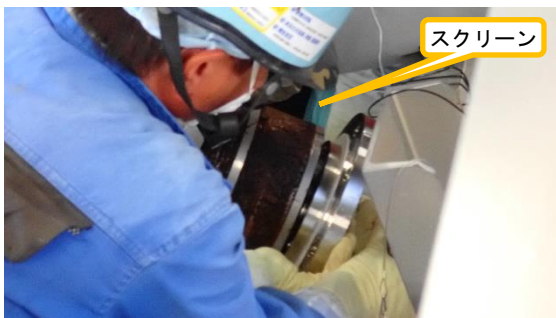
(写真6)  
ストレーナ内部スクリーン等取り外  
しの状況（処理水移送ポンプ側）

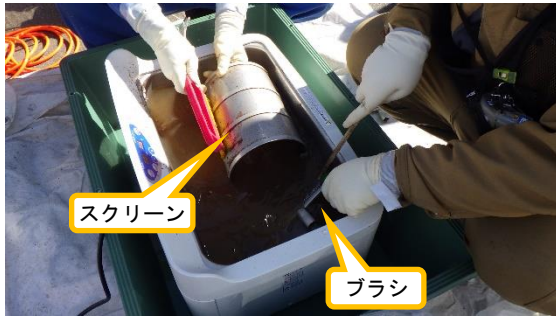
(写真7)  
ストレーナ内部のスクリーン及びブラシの洗浄の状況（処理水移送ポンプ側）
