福島第一原子力発電所現地確認報告書

令和5年11月8日（水）

事務本館遠隔操作室

2号機 X-6ペネ堆積物除去の状況

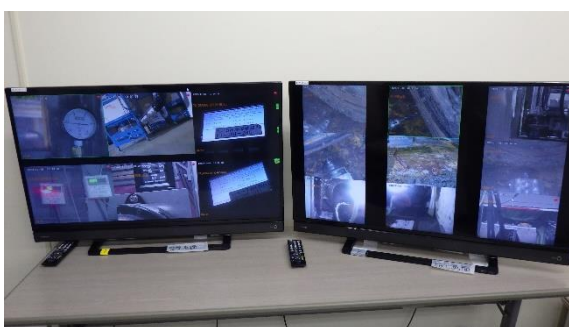
- ・事務本館遠隔操作室には、遠隔操作を監視するディスプレイが配置されており、そこで数名の作業員がディスプレイを通じて作業の監視を行っていた。（写真1）
- ・現地確認時、堆積物除去作業の準備として、X-6ペネフランジ面の清掃^{※4}を遠隔操作により実施していた。（写真2）

(写真1)
遠隔操作を監視するディスプレイ

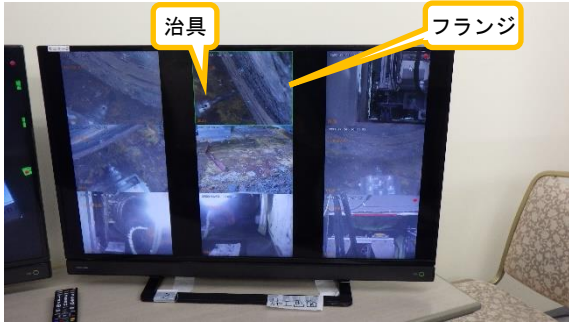
※4 治具によりフランジ面に付着した錆を除去する作業。堆積物除去装置を確実に接続するために必要な作業。

(写真2)
治具によるフランジ面の錆の除去作業の状況
