福島第一原子力発電所現地確認報告書

- 1 確認日
令和5年10月27日（金）
- 2 確認箇所
5号機、6号機タービン建屋屋上、5号機原子炉建屋屋上（建屋間ギャップ端部止水対策原位置試験施工現場）
- 3 確認項目
建屋間ギャップ端部止水対策原位置試験施工の状況

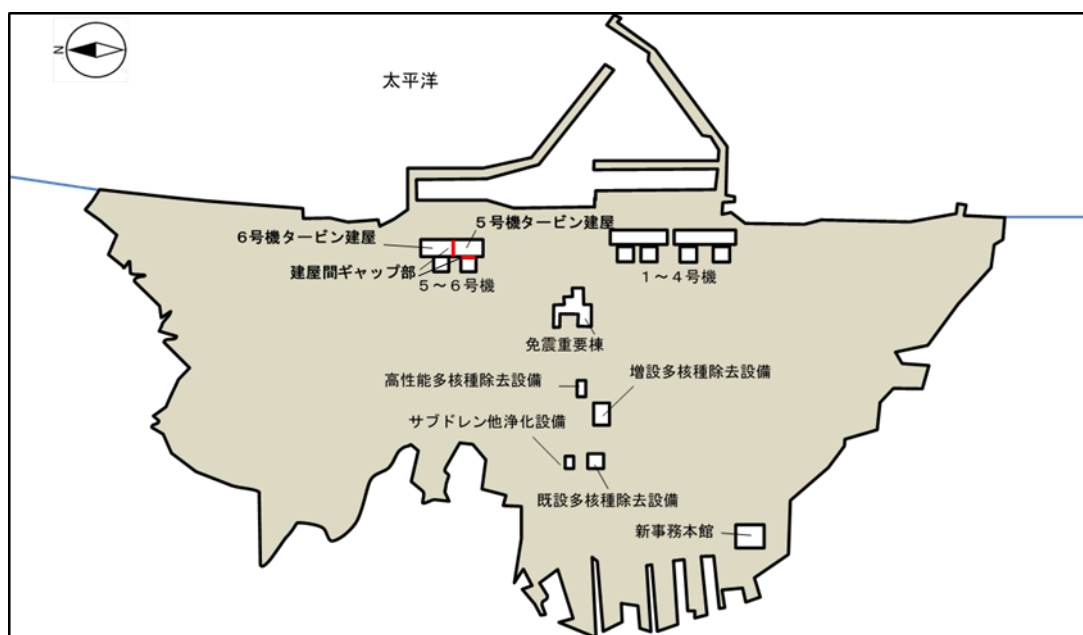
(図1) 福島第一原子力発電所構内概略図

5号機タービン建屋と6号機タービン建屋（以下「試験施工①」という。）、5号機タービン建屋と5号機原子炉建屋の建屋間ギャップ部（以下「試験施工②」という。）において、実規模での削孔及び止水材打設の施工方法の確認を目的とした試験施工が実施されていることから、前回に引き続き、その状況を確認した。（前回確認：[令和5年5月29日](#)）（図1）

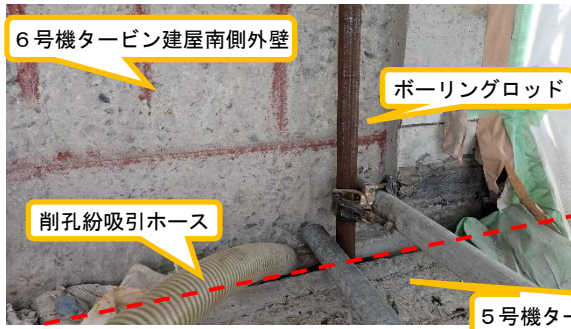
- ・試験施工①（5号機タービン建屋北側外壁と6号機タービン建屋南側外壁）における試験施工は、2箇所（試験施工位置1-1、1-2）で実施されている。現地確認時には、試験施工位置1-2における削孔作業は完了しており、1-1ではボーリング機器により削孔が進められていた。

- ・削孔は乾式で行われており、削孔粉は、削孔箇所にホースを設置し、ボーリング機械付近に設置されている集じん機で回収されていた。（写真1-2）（写真4）

(写真 1 - 2)
試験施工位置 1 - 1 における削孔状況

※赤破線が建屋間ギャップの位置

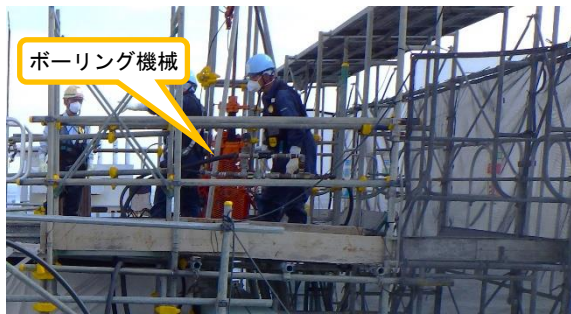
(写真 1 - 3)
試験施工位置 1 - 1 におけるボーリング機械の設置状況
(6号機タービン建屋屋上)

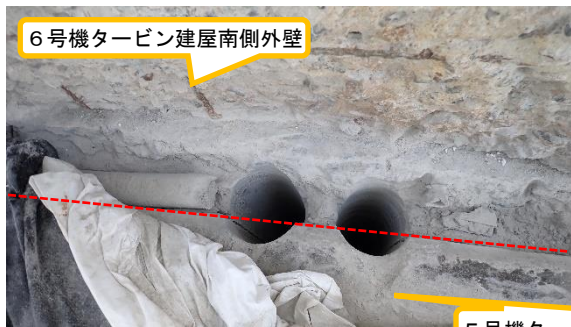
(写真 2 - 1)
試験施工位置 1 - 2 において削孔が完了した状況

※赤破線が建屋間ギャップを示す

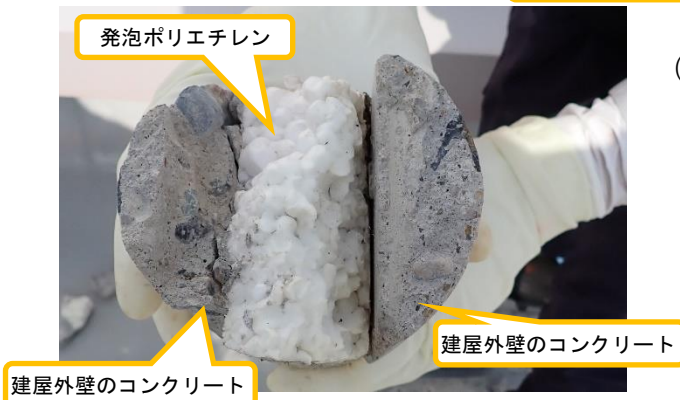
(写真 2 - 2)
試験施工位置 1 - 2 において削孔したボーリングコアの様子

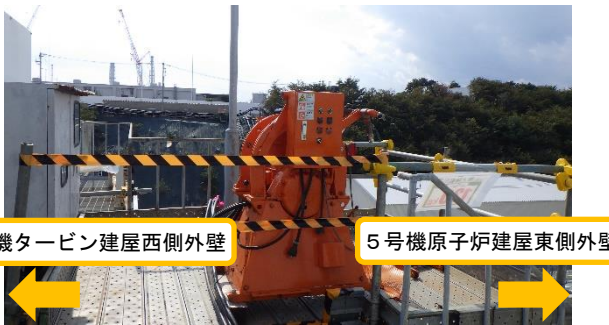
- ・試験施工②（5号機タービン建屋西側外壁と5号機原子炉建屋東側外壁）における試験施工は、2箇所（試験施工位置2-1、2-2）で実施されている。現地確認時には、試験施工位置2-1において削孔作業が進められていた。2-2については削孔に向けてボーリング機械が設置されていた。（写真3）

(写真3-2)
試験施工位置2-2におけるボーリング機械の設置状況
(5号機原子炉建屋屋上)

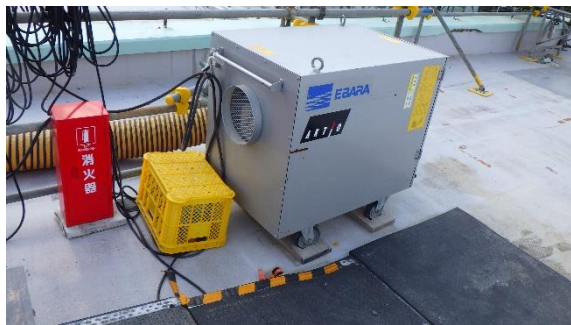
(写真4)
集じん機の設置状況
(6号機タービン建屋屋上)
