## 福島第一原子力発電所現地確認報告書

- 1 確認日  
令和5年11月14日（火）
- 2 確認箇所  
雨水処理設備（淡水化処理RO膜装置、淡水化処理RO膜装置雨水受入タンク・雨水処理水タンク、雨水回収タンク（J1、B、G3西D7））
- 3 確認項目  
雨水処理設備（淡水化処理RO膜装置等）の現況

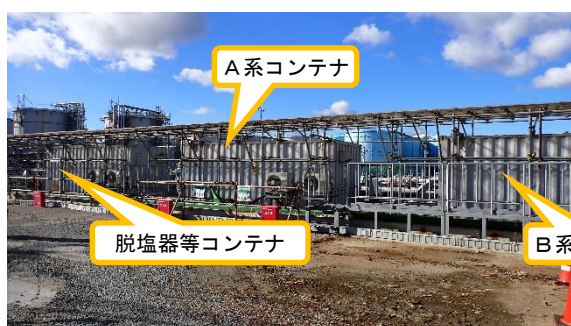
(写真 1 - 1)

- ・淡水化処理RO膜装置は、4基のRO膜ユニット（A系、B系、C系、D系）、脱塩器及び配管で構成されており、装置はコンテナに収納されていた。（写真1）
- ・A系及びB系のRO膜ユニットは、保安フィルタ、RO膜加圧ポンプ及びRO膜で構成されており、脱塩器はA系、B系共用でRO膜ユニットとは別のコンテナに収納されていた。コンテナ内の装置は鋼製の堰で囲まれており、漏えい検知器が設置されていた。（写真1）（写真2）
- ・C系及びD系のRO膜ユニットは、保安フィルタ、RO膜加圧ポンプ、RO膜及び脱塩器で構成されており、モバイルRO膜装置と同じ装置であった。（写真3）
- ・東京電力によると、淡水化処理RO膜装置は4基とも稼働を休止しているとのことであった。

淡水化処理RO膜装置の外観①

(RO膜ユニットA系、B系及び脱塩器収納コンテナの状況)

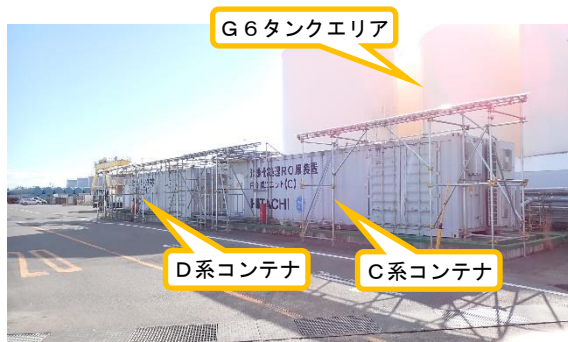
(写真1-2)  
 淡水化処理RO膜装置の外観②  
 (RO膜ユニットC系及びD系収納  
 コンテナの状況)  
 (北西側から撮影)

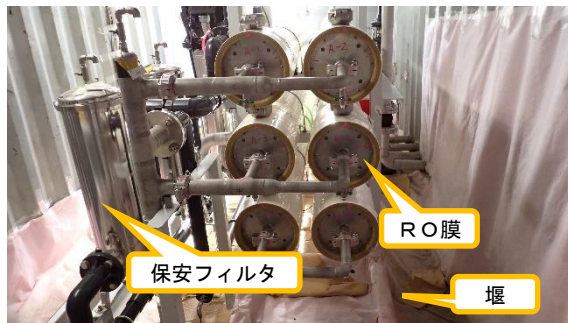
(写真2-1)  
 淡水化処理RO膜装置のROユニッ  
 トA系の状況①

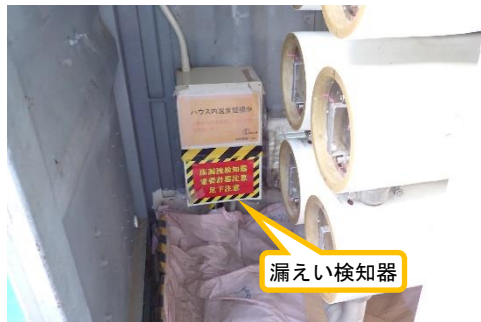
(写真2-2)  
 淡水化処理RO膜装置のROユニッ  
 トA系の状況②

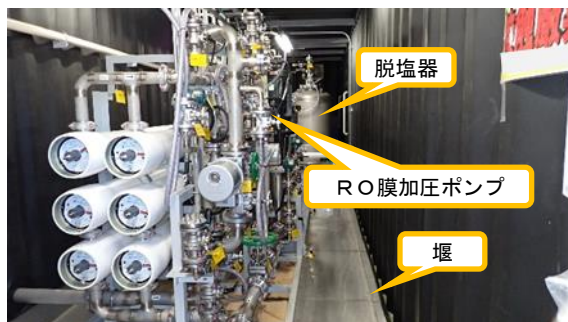
(写真3-1)  
 淡水化処理RO膜装置のROユニッ  
 トC系の状況①

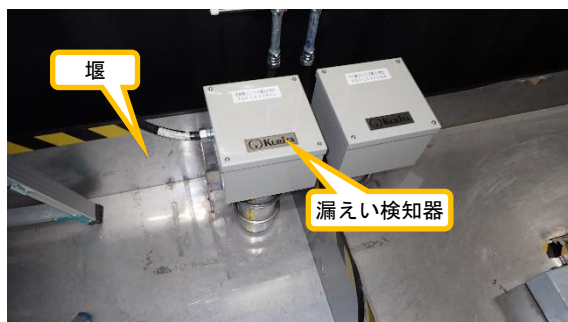
(写真3-2)  
 淡水化処理RO膜装置のROユニッ  
 トC系の状況②

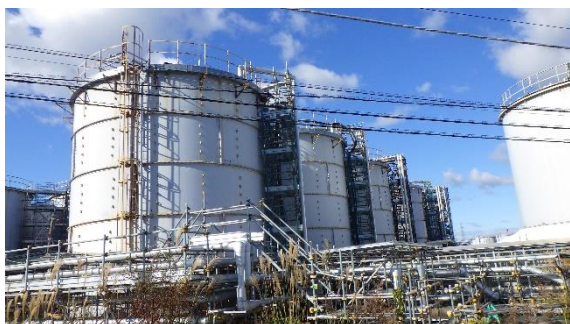
- ・雨水受入タンクは淡水化処理RO膜装置で処理する雨水を受け入れるタンクで、雨水処理水タンクは淡水化処理RO膜装置で処理した雨水を貯留するタンクであり、淡水化処理RO膜装置（A系、B系）の南側に、あわせて5基（雨水受入タンク：3基 雨水処理水タンク：2基）設置されていた。全てフランジ型タンクであり、タンクの周囲は、鋼製の堰で囲まれていた。（写真4）

(写真4-1)  
雨水受入タンク及び雨水処理水タンクの外観（南東側から撮影）

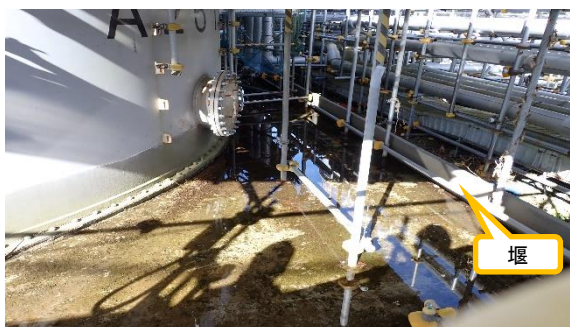
(写真4-2)  
雨水受入タンクの状況

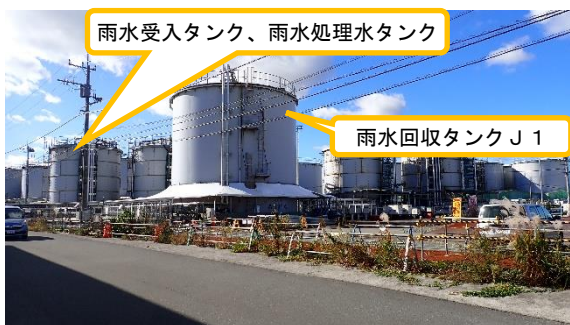
- ・J 1 雨水回収タンクは、淡水化処理RO膜装置雨水受入タンク等の北側に単独で設置されている溶接型タンクで、B 雨水回収タンクはB南タンクエリア内の南西側に設置されている溶接型タンクであり、それぞれコンクリート製の堰に囲まれており、雨水処理用の移送ポンプと雨水散水用の移送ポンプが設置されていた。（写真5）
- ・G 3 西D 7 雨水回収タンクは、G 3 西タンクエリア内の溶接型タンク 1 基を雨水回収タンクに転用したものであり、雨水処理用の移送ポンプが設置されていた。（写真6）

(写真5-1)  
雨水回収タンク J 1 の外観  
（北東側から撮影）

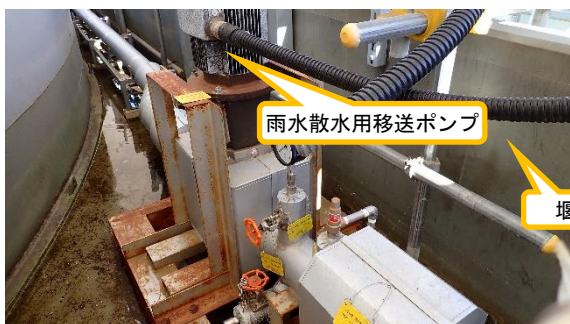
(写真5-2)  
雨水回収タンク J 1 の雨水散水用移送ポンプの状況

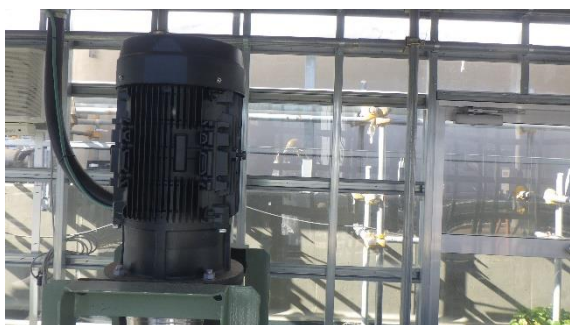
(写真5-3)  
雨水回収タンク J 1 の雨水処理用移送ポンプの状況

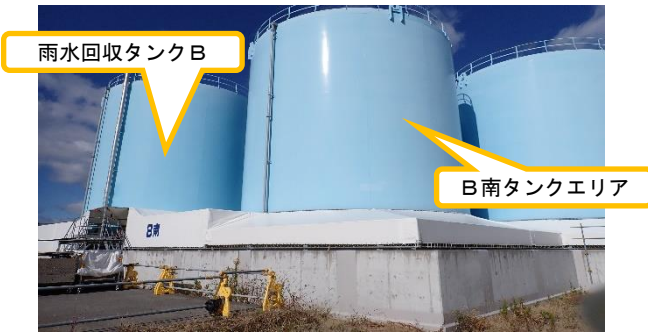
(写真5-4)  
雨水回収タンクBの外観  
(南東側から撮影)

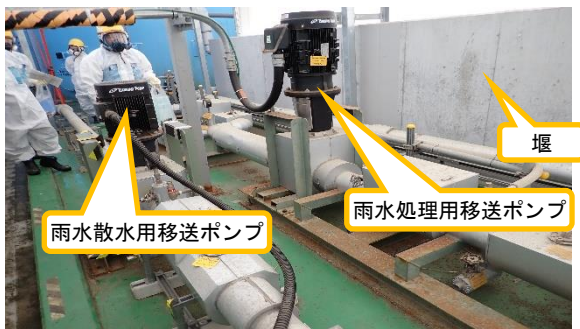
(写真5-5)  
雨水回収タンクBの雨水散水用移送ポンプ及び雨水処理用移送ポンプの状況

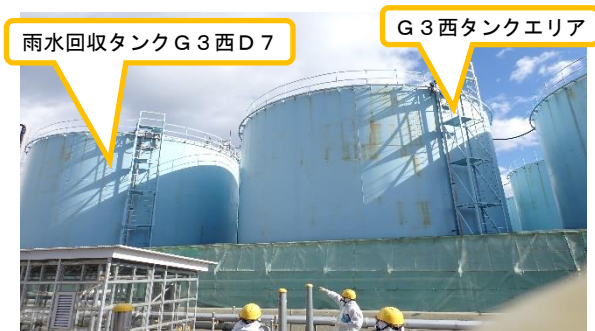
(写真6-1)  
雨水回収タンクG3西D7の外観  
(南西側から撮影)

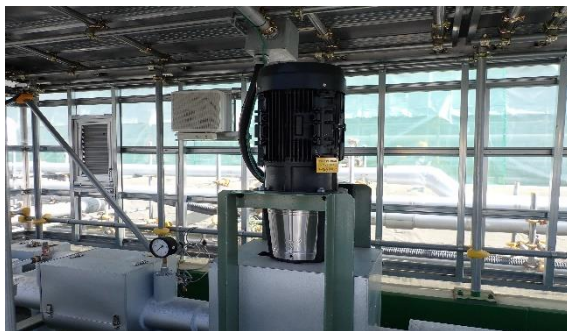
(写真6-2)  
雨水回収タンクG3西D7の雨水処理用移送ポンプの状況
