福島第一原子力発電所現地確認報告書

令和5年11月9日（木）

- (1) 1号機原子炉建屋周辺
- (2) 2号機原子炉建屋南側ヤード
- (3) 3号機原子炉建屋南側ヤード

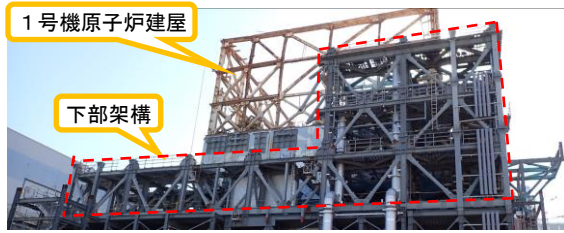
(写真1-1)
1号機原子炉建屋周辺の状況①
(北側から撮影)

- ・1号機原子炉建屋の北面及び西面では、仮設構台の設置が終了しており、その上に下部架構が組み立てられていた。（写真1-1、1-2）
- ・1号機原子炉建屋の北側ヤードには、構外ヤードで地組された下部架構が仮置きされていた。（写真1-3）

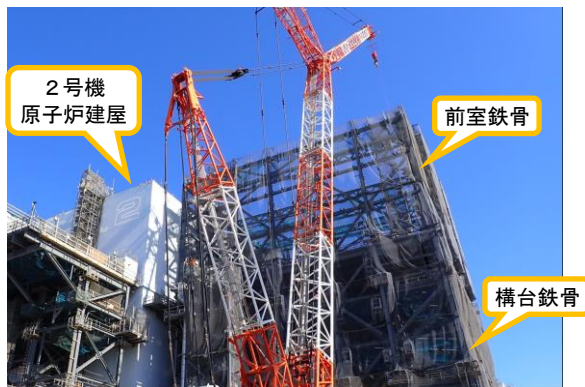
(写真2)
2号機原子炉建屋南側ヤードの状況
(西側から撮影)

- ・構外ヤードで地組された前室鉄骨の建方作業が進められていた。（写真2）

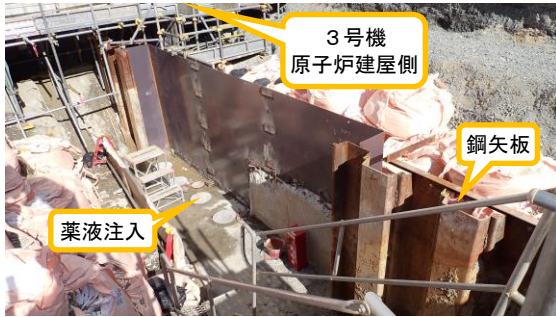
(写真3-1)
鋼矢板設置及び薬液注入の状況
(南西側から撮影)

- ・鋼矢板設置及び薬液注入が完了していたが、鋼矢板設置及び薬液注入箇所への埋め戻しが未完了の箇所があった。(写真3-1)
- ・運転が再開されたサブドレンピットNo.210、No.211について、確認時において外観上の異常は確認されなかった。(写真3-2、3-3)
