福島第一原子力発電所現地確認報告書

令和5年12月5日（火）

2号機タービン建屋

2号機原子炉格納容器ガス管理設備の運用状況

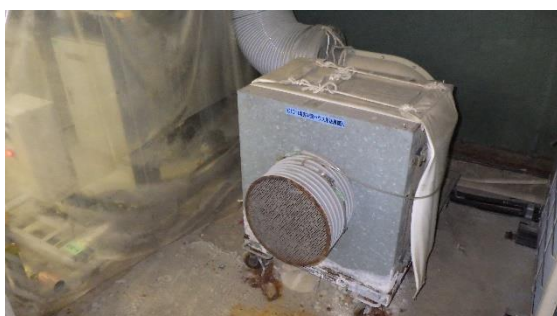
(写真1-1)
塩害対策ハウス用送風機

- ・2号機PCVガス管理設備の一部（PCVガス管理設備現場制御盤、ダストモニタ、希ガス放射線モニタ、ダストモニタ吸引ポンプ等）は、塩害対策のため、ハウス内に設置されており、また、当該ハウスには塩害対策ハウス用送風機が設置されていた。（写真1）
- ・各所が常時監視できるようにWEBカメラが設置されていた。（写真2）
- ・ダストモニタ吸引ポンプは、金属製の囲いで覆われ厳重に管理されていた。（写真1-5）
- ・ハウス内PCVガス管理設備について、目視の範囲内で破損等は見受けられなかった
- ・仮設局所排気設備は、ハウス内に設置されており、フィルタ付き仮設局所排気設備やダストモニタの設置状況は前回と位置等に変更はなく、目視の範囲内で破損等は見受けられなかった。（写真3）
