ALPS 処理水希釈放出設備 現地確認結果 報告書(概要)

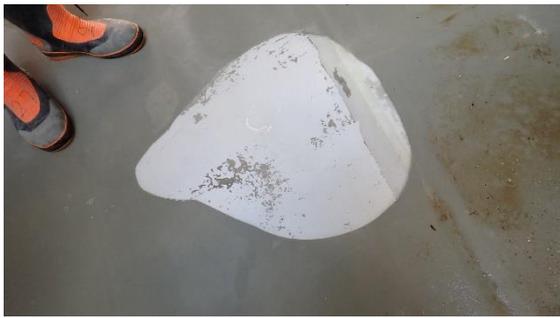
(写真1) 膨れた防水塗装が切除された床面の状況。		(写真2) 目地のコーキング切除及び水抜きの状況。

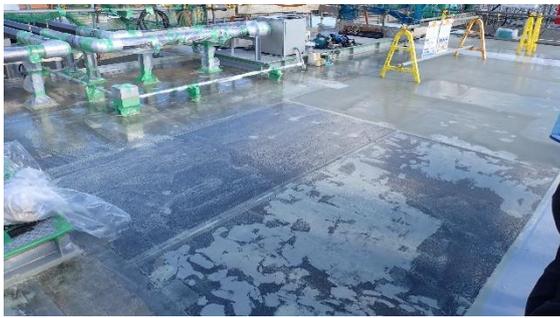
(写真3) 頂版上の防水塗装の状況。写真はプライマー(下塗り剤)を塗った状況。
