## 福島第一原子力発電所現地確認報告書

日本海溝津波防潮堤設置工事現場（1～4号機東側、4号機南側）

日本海溝津波防潮堤設置工事の状況

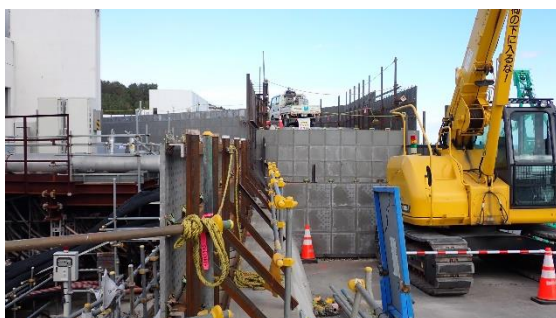
(写真1)  
防潮堤構築作業の状況  
(1号機タービン建屋北側)  
(南側から撮影)

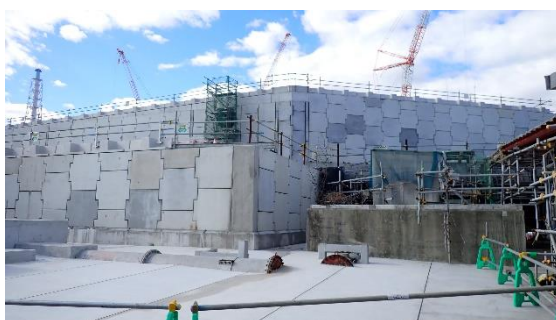
(写真2-1)  
防潮堤の状況  
(1号機タービン建屋東側)  
(東側から撮影)

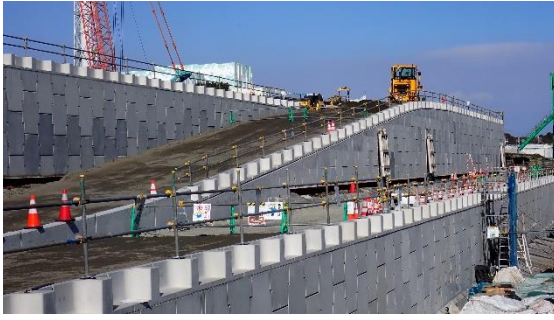
(写真 2 - 2)  
防潮堤乗入道路（東側）の状況  
（2号機タービン建屋東側）  
（南東側から撮影）

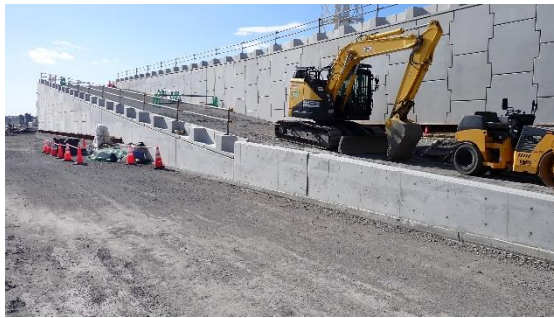
(写真 2 - 3)  
防潮堤乗入道路（東側）の状況  
（3号機タービン建屋東側）  
（北東側から撮影）

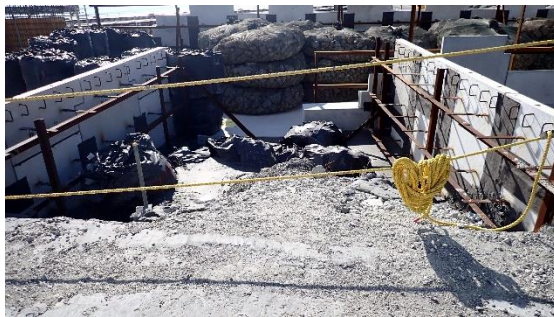
(写真 3)  
防潮堤本体の状況  
（4号機タービン建屋東側）

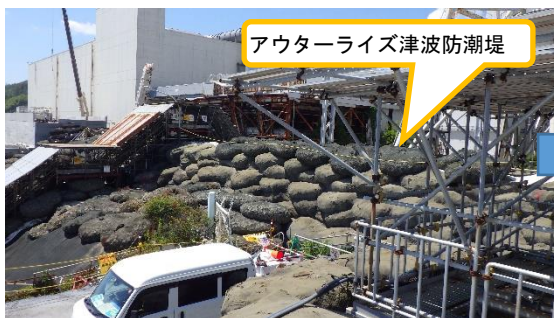
(写真 4 - 1)  
防潮堤の状況（令和 5 年 8 月 2 日）  
（4号機タービン建屋南側）  
（北側から撮影）

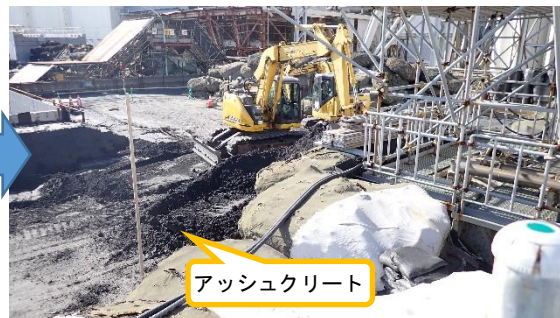
(写真 4 - 2)  
防潮堤の構築作業状況  
（4号機タービン建屋南側）  
（北側から撮影）

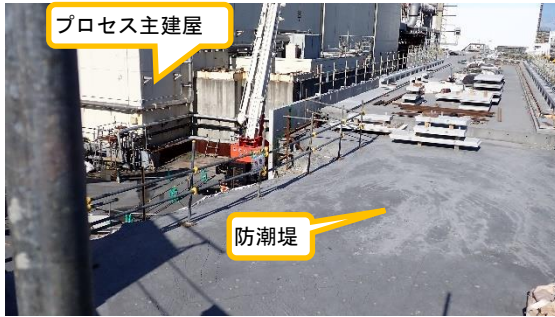
(写真 5 - 1)  
防潮堤の状況  
(プロセス主建屋東側)  
(南側から撮影)

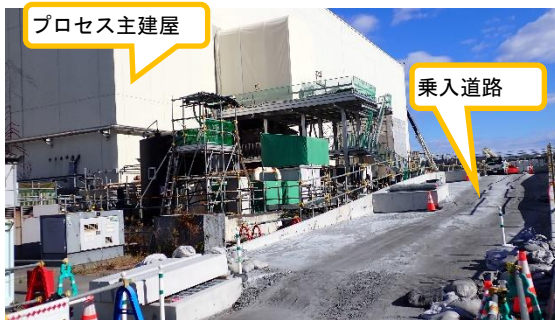
(写真 5 - 2)  
乗入道路の整備状況  
(プロセス主建屋南側)  
(西側から撮影)
