## 福島第一原子力発電所現地確認報告書

サブドレン中継タンクNo.1周辺

サブドレン集水設備通信異常に関する対応状況

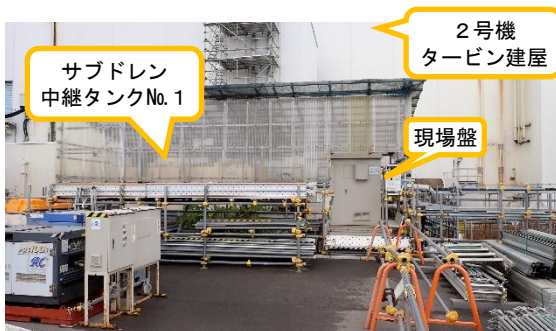
(写真1)

- ・ P L C の誤った処理がバックアップシステム※4へ波及、同様に一部のサブドレン水位について監視不可となった。
- ・ P L C 電源部について工場にて確認を行ったところ、正常動作可能であり P L C 電源の故障は再現しなかったが、 P L C 電源部の内部に湿分の付着跡が確認されたことから湿分付着による一時的な動作不良と考えられた。
- ・ P L C が誤った処理を行ったことについて確認を行ったところ、再現性があることが確認された。

- ・ P L Cの電源故障が発生した現場盤の現地確認を行った。
- ・ 現場盤は、2号機タービン建屋東側に設置されており、サブドレン中継タンクNo.1と併設されていた。(写真1)

P L Cが設置されている現場盤の設置状況

- ・ 湿分対策として、 P L C が設置されている現場盤に除湿剤を設置するとともに、他 4 つの現場盤においても除湿剤を設置する。
- ・ 同様に他 4 つの現場盤の P L C 電源 4 個について、予防的に交換を実施する。
- ・ P L C の誤った処理がバックアップシステムに波及しないようにするため、常用システムとバックアップシステム間で共有していた設定値をそれぞれのシステムにて個別に保有するよう、システム改造を行う。
- ・ 上記対策が完了するまでの暫定対応として、本事象が再発した際の対応手順を定め、運転員が実施することと整理した。
