## 福島第一原子力発電所現地確認報告書

令和5年12月6日（水）

新事務本館（檜葉町駐在執務室）、淡水化装置RO3

淡水化装置RO3における不具合の対策状況

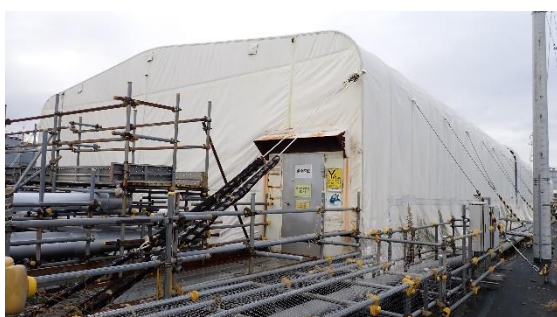
(写真1)  
淡水化装置RO3建屋（ジャバラハウス）外観  
（北東側より撮影）

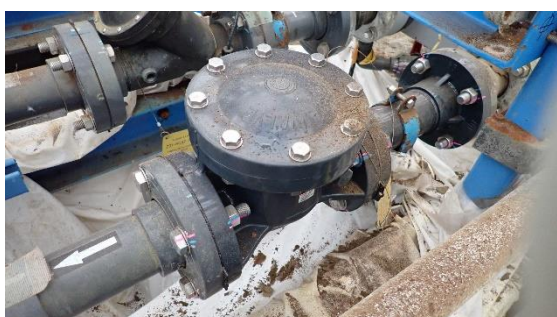
令和5年8月3日に、委託パトロール員が、運転中のRO3-2カートリッジフィルタ出口逆止弁本体フランジ部より2秒に1滴の滴下を確認した。遠隔操作により水移送を停止し、滴下の停止を確認した。漏えい範囲は50cm×30cm×1mmであり、堰内にとどまっていた。（8月9日審議分不適合）

- ・当該逆止弁が、経年劣化により内部機構の一部で損傷し、漏えいに至ったと推定している。
- ・当該逆止弁は海外製品だが、代替品として、同等の機能がある国内製逆止弁を取り付けることにして、現在RO-3に8つあった同型の逆止弁のうち3つを交換した。残りも交換予定。

- ・同型の逆止弁が3つ交換されていることを確認した。（写真2）

(写真2-1)  
交換した弁の状況

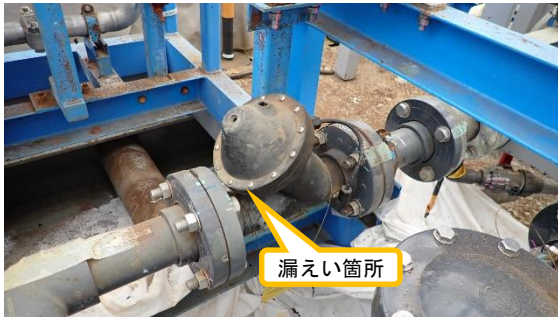
(写真 2 - 2)  
交換前の弁の状況 (漏えいがあった  
弁と同じタイプ)

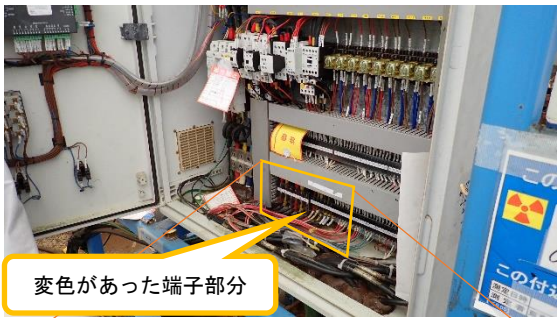
令和5年9月25日、東京電力社員が既設淡水化装置（RO3-1）の制御盤内点検において、端子部に黒く変色した部分を確認した。なお、消防により「非火災」と判断されている。（9月29日審議分不適合）

- ・端子のネジ留めに緩みが出て、端子部の接触不良が生じ、異常加熱し、樹脂部分が黒く変色したと推定している。

(写真 3 - 1)  
電源盤の状況

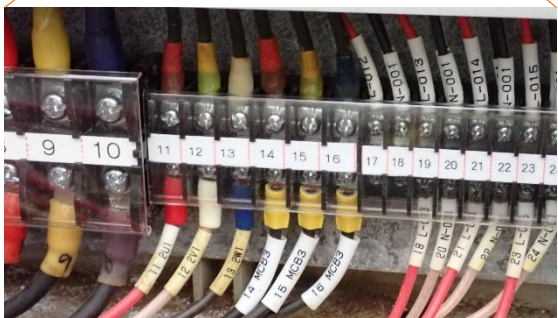
(写真 3 - 2)  
端子台の状況 (交換済み)

- ・近くにポンプがあるため、振動により、経年でネジが緩んだ可能性がある。変色部分を交換して、試運転を行っている。
  - ・対策として、架台を分けるなどの制御盤へのポンプ振動伝達抑制を検討している。また、制御盤内の定期的な点検及び清掃も検討している。
- (現地確認内容)
- ・電源盤内部の変色があった部分（交換済み）を確認した。（写真3）
  - ・制御盤と付近のポンプとの関係を確認した。（写真4）

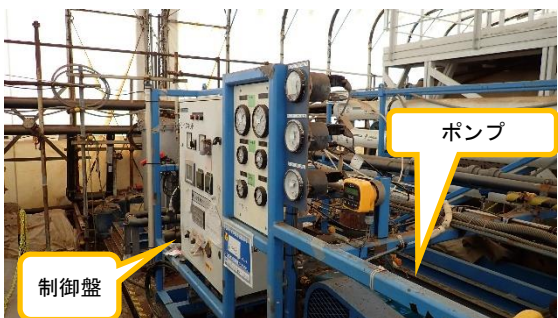
(写真 4)  
制御盤とポンプの関係
