## 福島県楡葉町駐在福島第一原子力発電所現地確認結果 報告書

事務本館遠隔操作室

2号機 X-6ペネ堆積物除去の状況

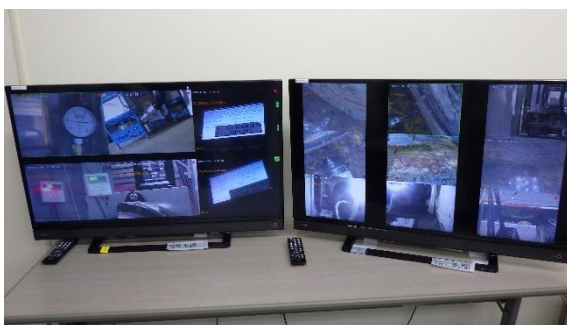
(写真1)  
遠隔操作を監視するディスプレイ

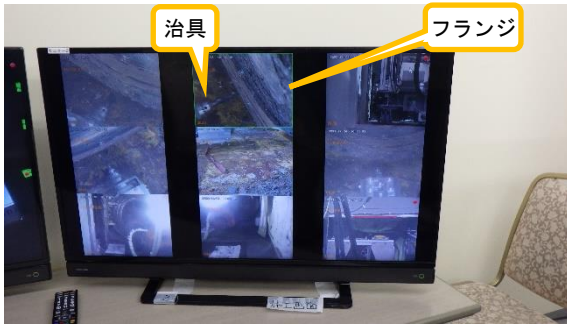
※4 治具によりフランジ面に付着した錆を除去する作業。堆積物除去装置を確実に接続するために必要な作業。

(写真2)  
治具によるフランジ面の錆の除去作業の状況
