## 福島第一原子力発電所現地確認報告書

令和6年1月16日（木）

所内共通ディーゼル発電機（共用プール建屋）

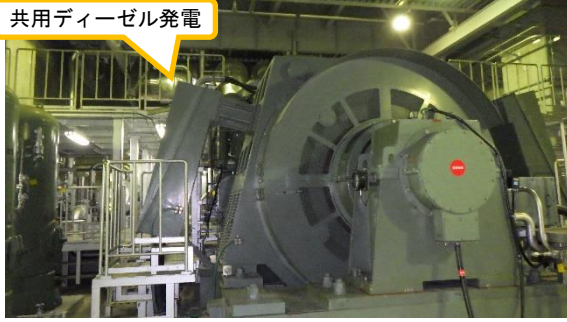
- ・発煙した原因と見られる防災シートは既に取り外されており、過給器出口配管には、元通り保温材が取り付けられていた。(写真1)(写真2)

(写真1)  
共用ディーゼル発電機設置状況

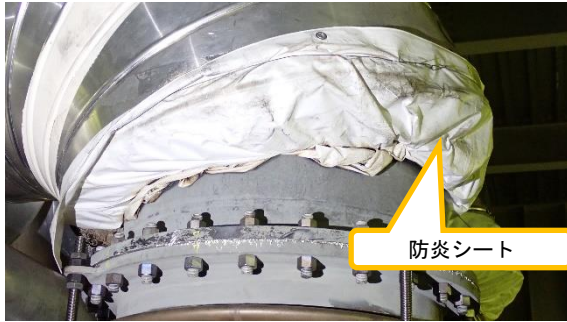
東京電力による確認の結果、保温材が脱落しないように養生したシート部分から、焦げ跡が確認された。当駐在も当日現地を確認し、当該の焦げ跡を確認した。なお、本事象は消防署の状況確認により「非火災」と判断されている。

- ・当該養生シートは、他事案の対応での部品交換に伴い、保温材を外した部分との境界部分から、保温材が脱落しないように設置したものであった。
- ・当該シートは、防災シートであり、耐熱温度が70度程度と低かったため、ディーゼル発電機の試運転を行ったことにより過給器出口配管が高温になり、発煙したものと見られる。
- ・以下の再発防止策をとることとした。
  - 試運転前に養生が全て取り外されている事、高温部周辺に可燃物が無い事を、東京電力工事監理員、協力企業工事担当者、作業班長にて相互に確認する。
  - 施工要領書に留意事項として排気温度や高温部に近づかない旨を記載し、関係者全員へ注意喚起する。

(写真2-1)  
発煙時の過給器出口配管の状況（令和5年11月16日撮影）

- ディーゼル発電機室内の点検機器に使用するシートを、すべて耐熱温度に適した不燃材とする。

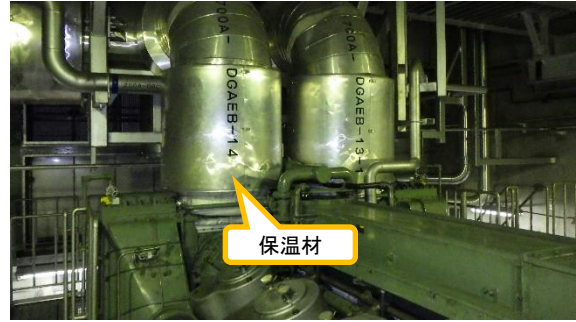
(写真2-2)  
過給器出口配管の状況（令和6年1月16日撮影）

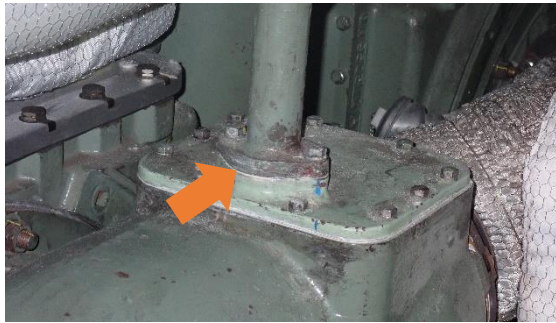
11月30日、所内共通ディーゼル発電機A系の耐圧試験時に過給器左側冷却水出口フランジ部からの水が滴下していることが確認された。原因と対策を聴取し現状を確認した。(図1)

- ・当該フランジ部を固定しているネジの頭部分が摩耗しており、適切な締め付けトルクが得られなかったことが原因で、フランジがしっかりと固定されておらず、水が漏れてしまったと思われる。ネジを交換して、耐圧試験をやり直して合格している。

- ・問題が発生した過給器左側冷却水出口フランジ部を確認し、特に問題は見られなかった。(写真3)

(写真3)  
過給器左側冷却水出口フランジ部  
矢印部分から水が漏れたとのこと。
