福島第一原子力発電所現地確認報告書

- 1 確認日
令和6年2月5日（月）
- 2 確認箇所
伐採木一時保管エリアG、M
- 3 確認項目
伐採木一時保管エリアG及びMの現況確認
- 4 確認結果の概要

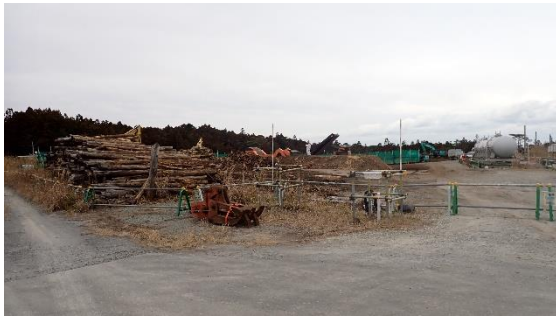
- ・エリアGは単管パイプ等で区画されており、伐採木を処理するための油圧ショベル、チップ化用破砕機、運搬用トラックが配備されていた。（写真1）
- ・確認時、伐採木をチップ化するための前処理作業である伐採木の小割作業が行われていた。（写真2）
- ・伐採木のチップ化を行う作業場所においては、敷地境界と接する側に飛散防止用のネットが設置されており、ネット周辺にはダストモニタ3基が設置されていた。また、ダスト飛散防止のための散水用ノズル2基が設置されていた。（写真3）
- ・火災対策のための防火水槽及び消火器が設置されていた。（写真4）

(写真1-1)
伐採木一時保管エリアGの現況
(南側から撮影)

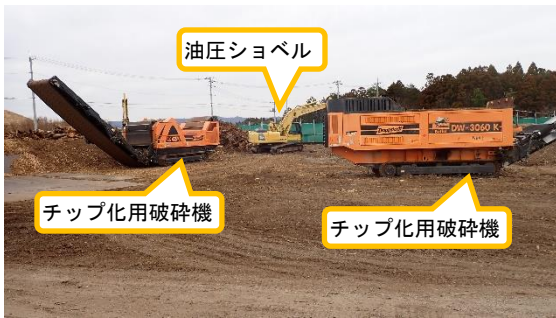
(写真1-2)
重機等の配備状況①

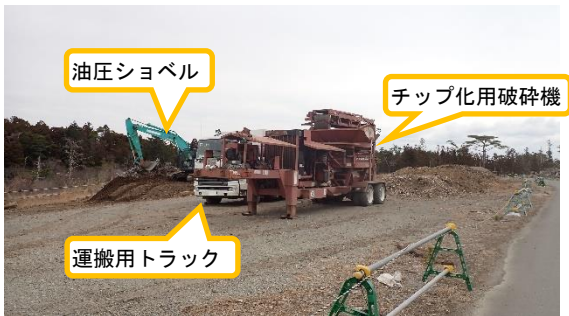
(写真1-3)
重機等の配備状況②

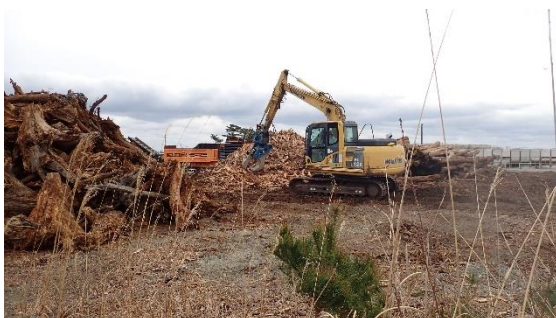
(写真2-1)
伐採木小割作業の実施状況 (遠写)

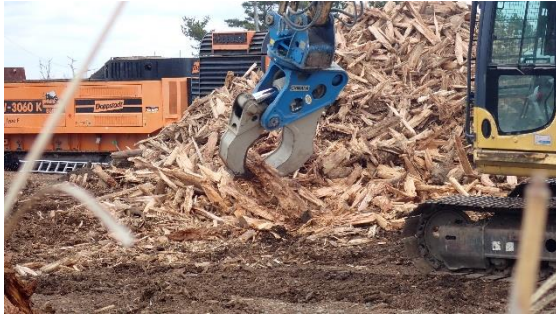
(写真 2 - 2)
伐採木小割作業の実施状況 (接写)

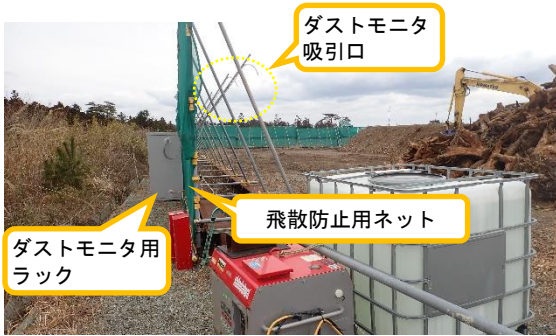
(写真 3 - 1)
飛散防止用ネット及びダストモニタ
の設置状況

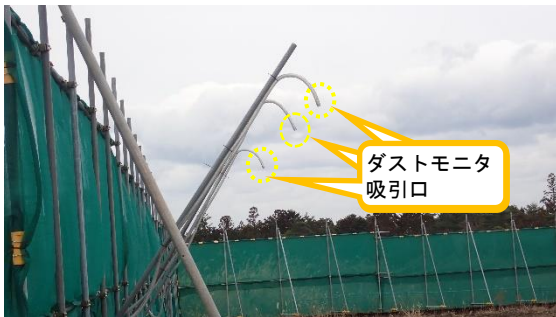
(写真 3 - 2)
ダストモニタ吸引口の設置状況

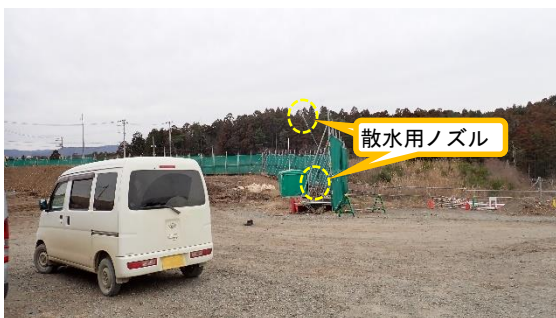
(写真 3 - 3)
散水用ノズルの設置状況

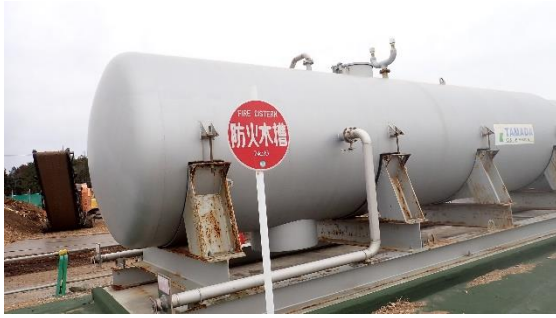
(写真4-1)
防火水槽の設置状況

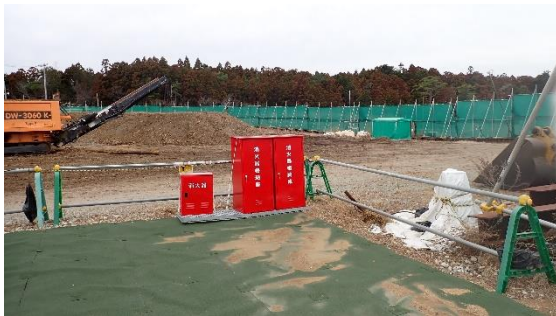
(写真4-2)
消火器の設置状況

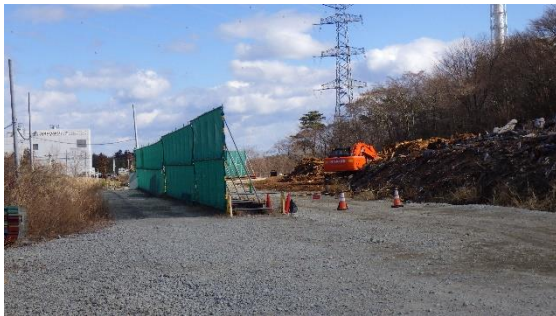
(写真5-1)
伐採木一時保管エリアMの状況
(令和5年2月2日撮影)

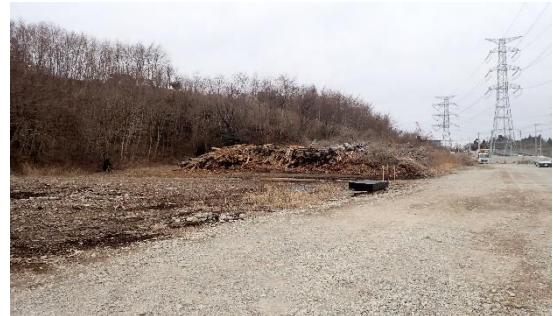
- ・確認時、重機等は配備されておらず作業は行われていなかった。
- ・伐採木が保管されている状況であった。(写真5)
- ・火災対策のための消火用タンクが配備されていた。(写真6)

(写真5-2)
伐採木一時保管エリアMの状況
(令和6年2月5日撮影)

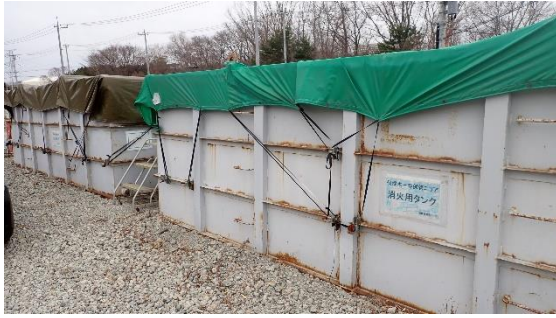
(写真6)
消火用タンクの設置状況
