福島第一原子力発電所現地確認報告書

高温焼却炉建屋東側

高温焼却炉建屋東側壁面配管からの水の漏えいの状況

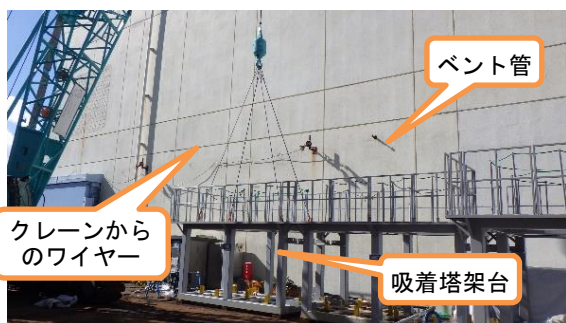
- ・ 高温焼却炉建屋東側壁面配管（ベント管）からの水の漏えいはなかった。（写真1）
- ・ 高温焼却炉建屋東側では、汚染土壌回収のための作業が、現地確認時は休止していた。（写真2）
- ・ 昨日、漏えい箇所に保管されていたクレーンはブームを寝かした状態で保管されていたが、本日は、吸着塔の架台にワイヤーが据え付けられており、移動するための準備が行われていた。（写真1、3）
- ・ 昨日、高温焼却炉建屋東側に一時保管されていた吸着塔は撤去されていた。（写真4）
- ・ 地面に敷設されているゴムシート及び鉄板の撤去はまだ実施されていなかった。（写真5）
- ・ 昨日から、高温焼却炉建屋東側には区画が設けられており、当該区画のうち南側の一部がGゾーンに設定されていたが、本日はYゾーンに設定されていた。（写真6）

(写真1)
高温焼却炉建屋東面とベント管の状況

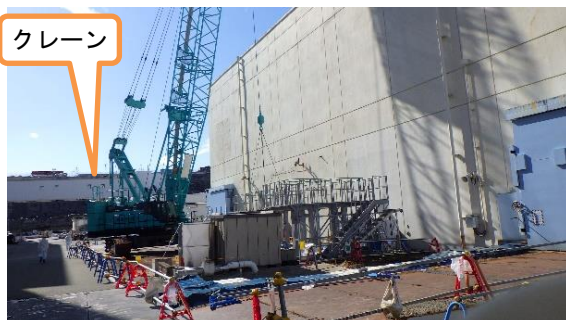
(写真2)
高温焼却炉建屋東面の状況

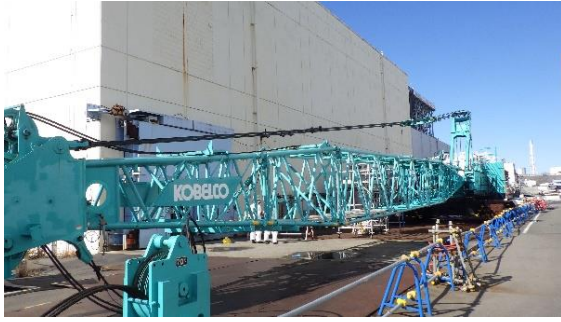
(写真 3-1)
高温焼却炉建屋東側に保管されていたクレーンの状況(2月7日撮影)

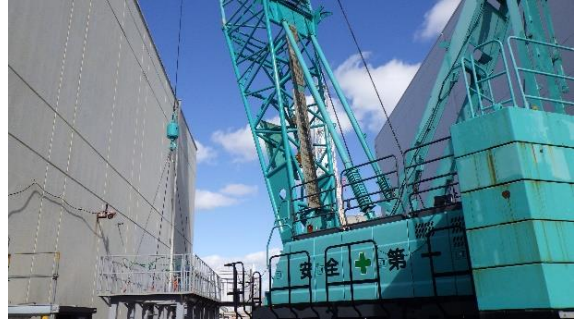
(写真 3-2)
高温焼却炉建屋東側でのクレーンの状況(2月8日撮影)

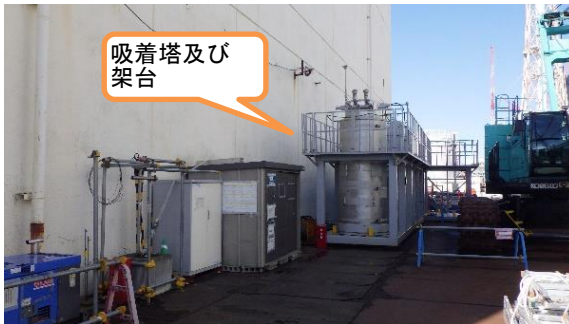
(写真 4-1)
高温焼却炉建屋東側に保管されていた吸着塔の状況(2月7日撮影)

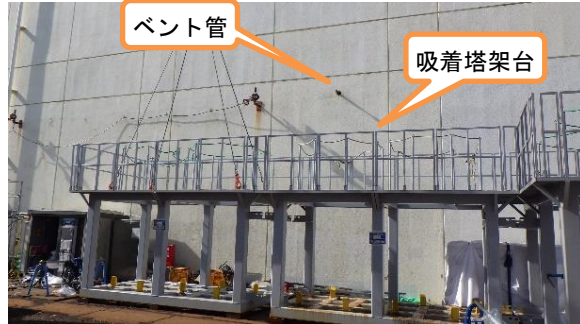
(写真 4-2)
高温焼却炉建屋東側に保管されていた吸着塔架台の状況(2月8日撮影)

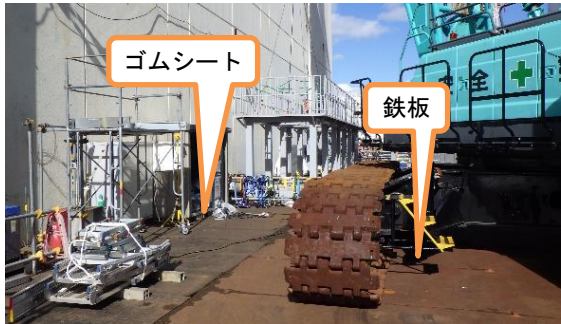
(写真 5)
高温焼却炉建屋東側地面の状況

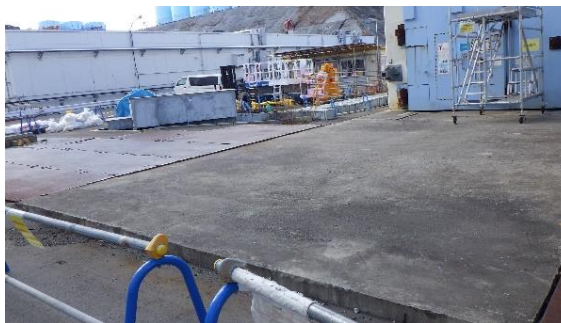
(写真 6-1)
昨日 G ゾーンで本日 Y ゾーンに設定されていた箇所

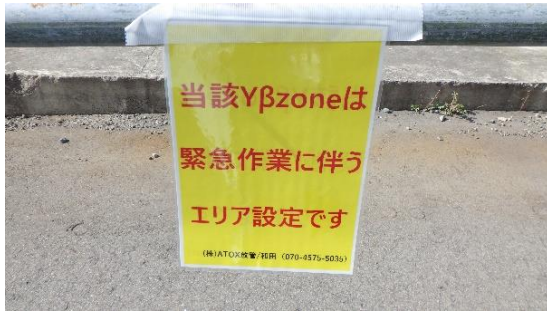
(写真6—2)
区画に設置されていた表示
