福島県楡葉町駐在福島第一原子力発電所現地確認結果 報告書

増設多核種除去設備

増設多核種除去設備の現況

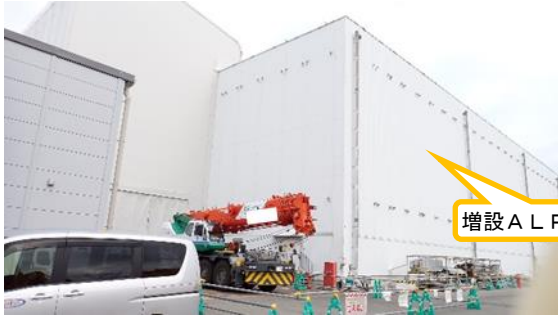
(写真1)
 増設ALPS建屋外観
 (南西側から撮影)

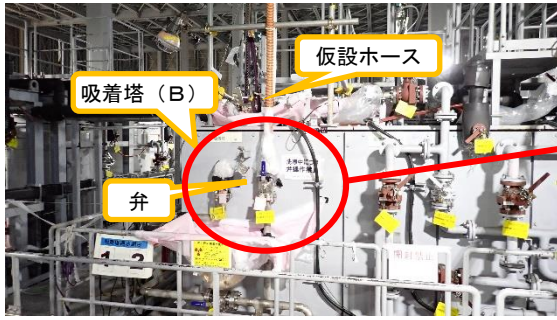
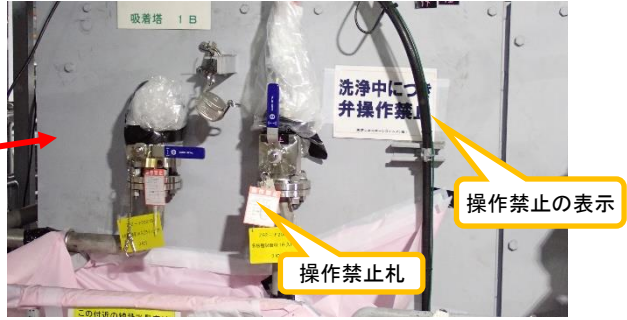
(写真4-1)
仮設ホース接続部の弁付近の状況①
(南側から撮影)

(写真4-2)
仮設ホース接続部の弁付近の状況②
(南側から撮影)

(写真4-3)
増設ALPS (A系) の (写真4-1)、(写真4-2) と同一箇所の状況 (南側から撮影)

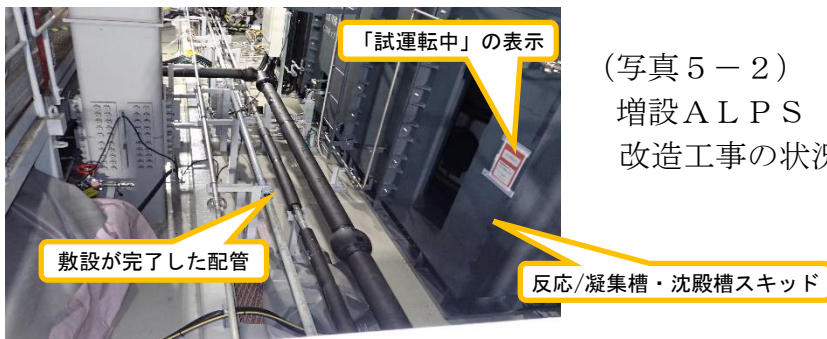
- ・増設ALPS（C系）では、反応／凝集槽・沈殿槽（前回確認時に据付完了を確認）に電源が投入されており、「試運転中」の表示が掲示されていた。（写真5）
- ・増設ALPS（A系）では、反応／凝集槽・沈殿槽の据付けが完了しており、周囲の配管工事等が行われているところであった。

(写真5-1)
増設ALPS (C系) の前処理設備
改造工事の状況①
(北東側から撮影)

(写真5-2)
増設ALPS (C系) の前処理設備
改造工事の状況② (西側から撮影)

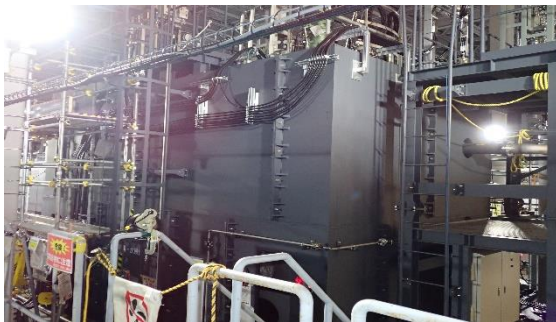
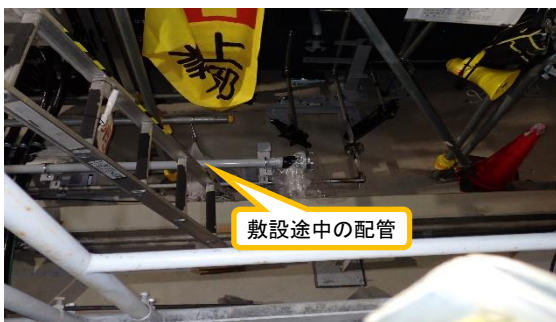
(写真6-1)
増設ALPS (A系) の前処理設備
改造工事の状況①
(南西側から撮影)

(写真6-2)
増設ALPS (A系) の前処理設備
改造工事の状況②
(北西側から撮影)

(写真6-3)
増設ALPS (A系) の前処理設備
改造工事の状況③
(北側から撮影)
