## 福島県楡葉町駐在福島第一原子力発電所現地確認結果 報告書

高温焼却炉建屋東側壁面配管からの水の漏えいの対応状況

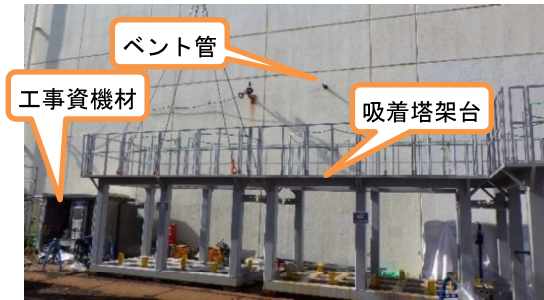
(写真 1 - 1)  
高温焼却炉建屋東側の状況(2月8日撮影)

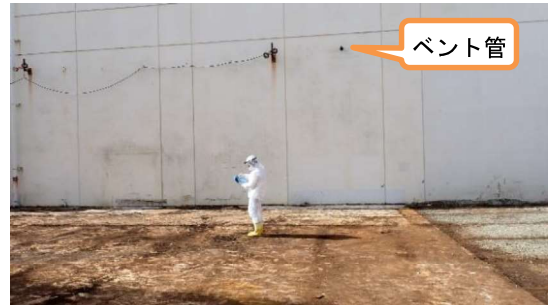
(写真 1 - 2)  
高温焼却炉建屋東側の状況(2月9日撮影)

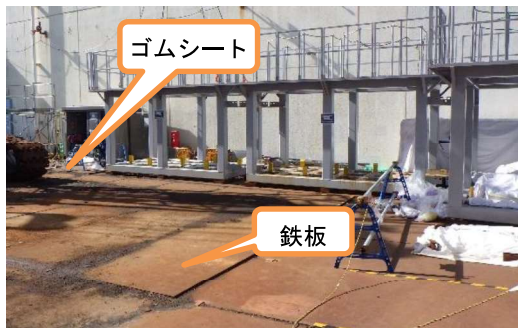
(写真 2 - 1)  
高温焼却炉建屋東側地面の状況(2月8日撮影)

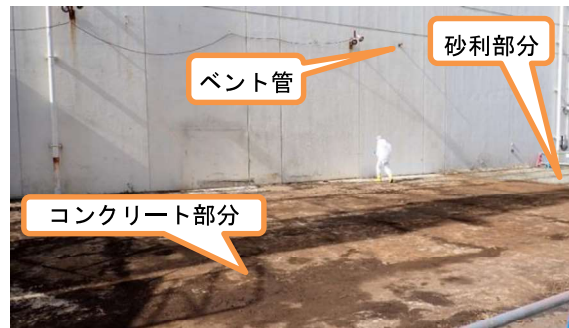
(写真 2 - 2)  
高温焼却炉建屋東側地面の状況(2月9日撮影)

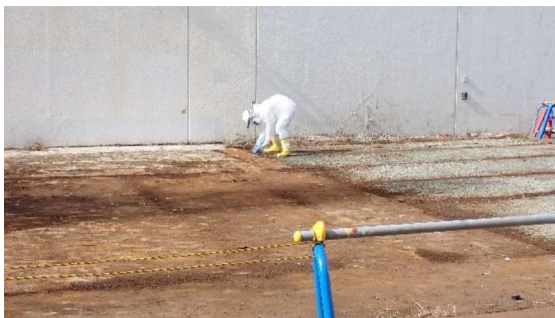
(写真 3 - 1)  
線量測定の様子(地表面線量率)

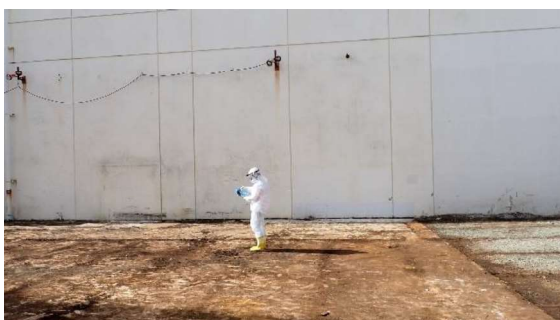
(写真 3 - 2)  
線量測定の様子(空間線量率(高さ1 m))

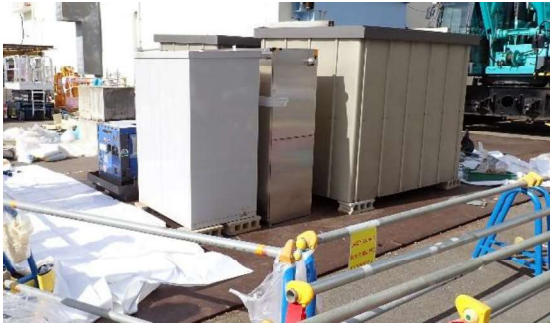
(写真4)  
高温焼却炉建屋南東側に仮置かれていた工事資機材。

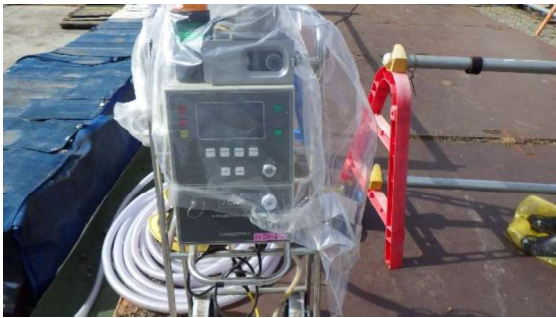
(写真5-1)  
作業エリア境界の北側のダスト濃度を測定しているダストモニタ。  
※ 高温焼却炉建屋北東側に設置

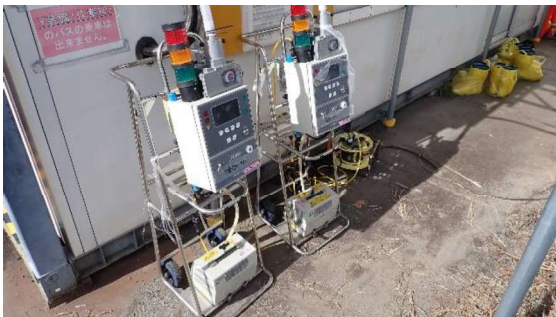
(写真5-2)  
・作業エリア内のダスト濃度を測定しているダストモニタ (写真左)。  
・作業エリア境界の南側のダスト濃度を測定しているダストモニタ (写真右)。  
※ 高温焼却炉建屋南側に設置
