## 福島第一原子力発電所現地確認報告書

5号機原子炉建屋排風機（5号機タービン建屋2階）

5号機原子炉建屋排風機（A）の不具合事象の対応状況

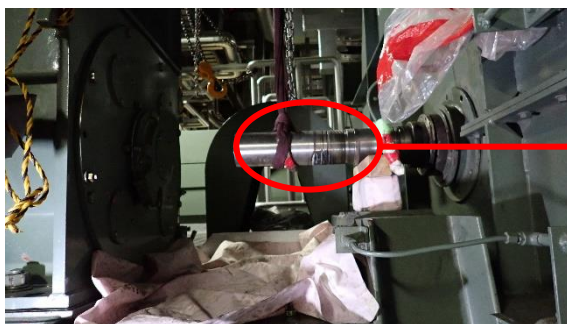
- ・東京電力によると、原因調査で、潤滑油の変色、潤滑油配管のつまり、シャフトの破損及び軸受けの損傷などが確認されており、潤滑油の劣化や潤滑油量の低下に伴い各部品の破損、損傷、潤滑油の漏えいに至ったものと判断しており、シャフト、軸受け、軸受けケース及び羽根車等を交換して復旧させるとのことであった。
- ・復旧までの間は、排風機（B）での運転で予備機なしの状態になるが、CBM（状態基準保全）<sup>※2</sup>の頻度を1回／3ヶ月から1回／月に変更するなどの対策を行うとのことであった。
- ・また、当該排風機の保全方式をCBMからTBM<sup>※3</sup>（時間基準保全）に変更し、定期的に本格点検を実施するとともに、本格点検時に潤滑油を交換し、健全性の維持を図っていくとのことであった。
- ・排風機（A）は、軸受けケースやシャフトケースが外されており、シャフトの一部が破損していることが確認された。（写真1）
- ・油漏えい確認時（令和5年11月22日）に処置された養生や受けパンは引き続き設置されていた。確認した範囲では、新たな油の漏えいは認められなかった。（写真2）
- ・排風機（B）が稼働しており、異音や焦げ臭及び油の漏えい等の異常は確認されなかった。（写真3）

(写真1-1)  
排風機 (A) のシャフトの状況①

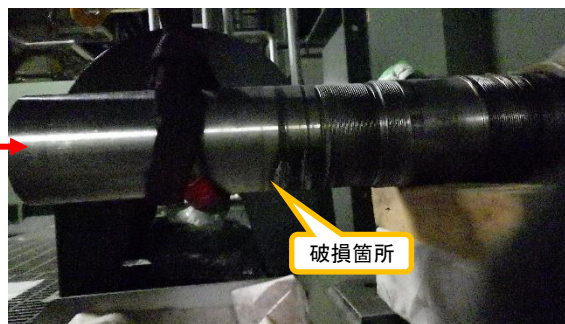
(写真1-2)  
排風機 (A) のシャフトの状況②

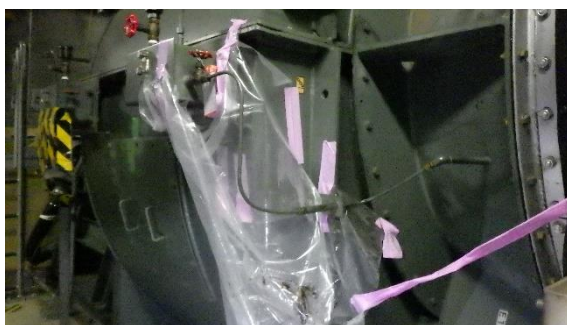
(写真2)  
排風機 (A) リザーブタンク (潤滑油補給タンク) 周りの養生の状況

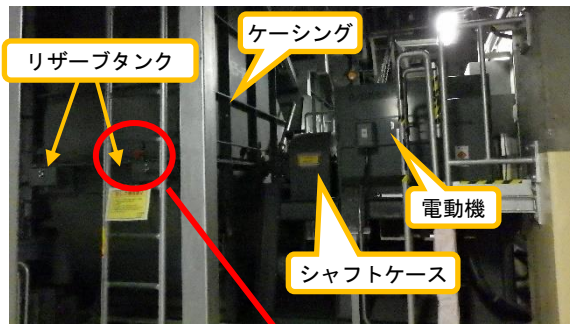
(写真 3 - 1)  
排風機 (B) の外観

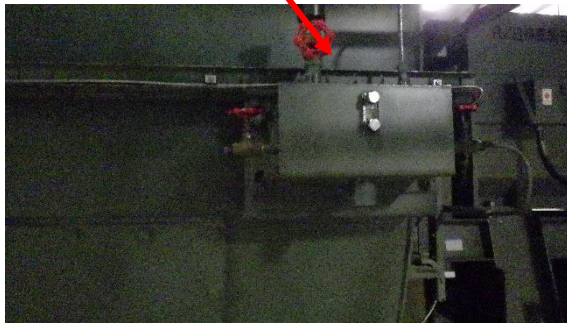
(写真 3 - 2)  
排風機 (B) のリザーブタンク (潤滑油補給タンク) の状況
